# Die Restaurierungsgeschichte des Augustusburger Cranach-Altars

Manfried Eisbein

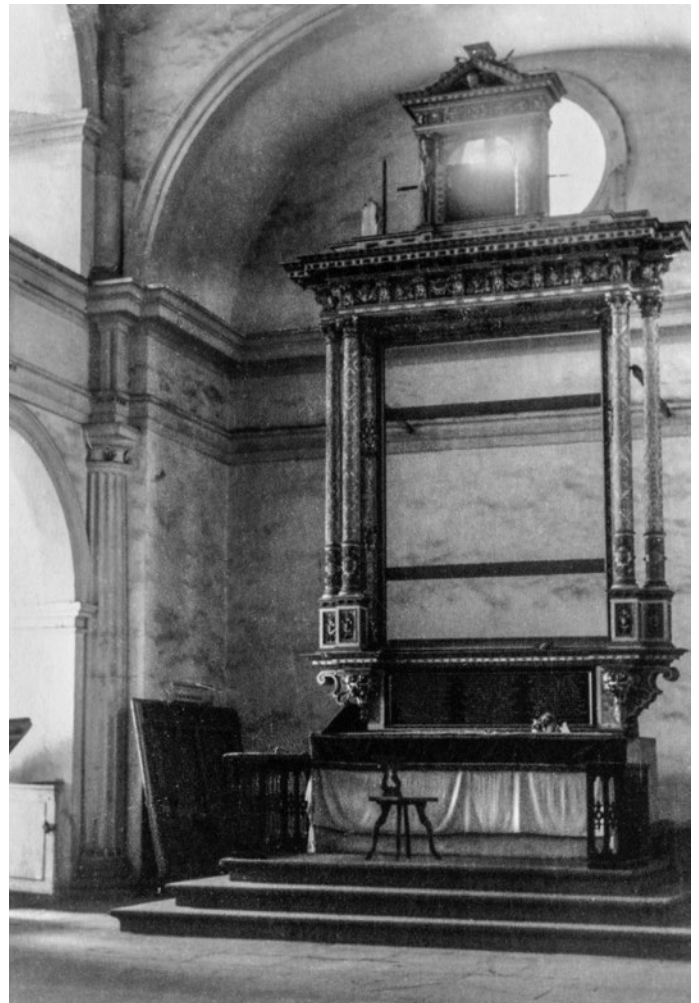
Zum Schutz vor drohenden Luftangriffen soll die Tafel aus der Rahmung genommen und sicher verwahrt werden: „Das Gemälde wird aus der Altarumrahmung herausgenommen und nach dem Südwestturm verbracht ... Der alte Original-Rahmenaufbau des Gemäldes wird seiner außerordentlichen Ausmessung halber an Ort und Stelle verbleiben müssen.“<sup>422</sup> (Abb. 3)

3 Schloss Augustusburg, Altar der Schlosskapelle ohne das 1944 aus dem Rahmen entnommene Retabel.
