# Gotik und Renaissance vereint – die Tafelstube und das Foyer im 1. Obergeschoss des Fürstenhauses

Eric Stenzel

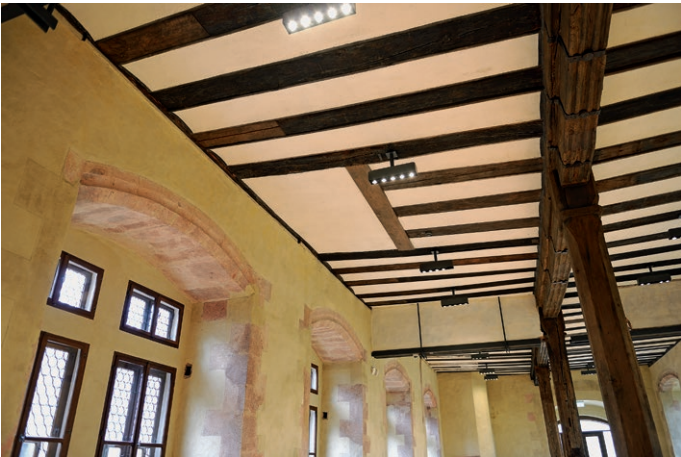
1 Ansicht des Saales nach Westen mit der ehemaligen Deckenöffnung, Zustand nach der Restaurierung.

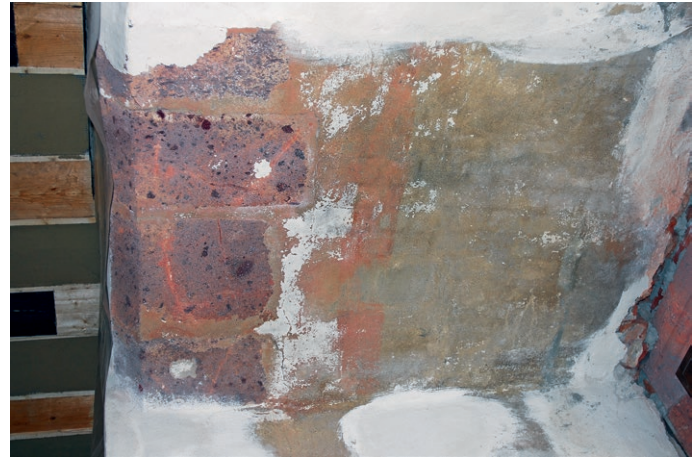
3 Freigelegter Befund der roten Quaderfassung von 1475, hier die Porphyrtuff-Werksteine überfassend und in Quadern auf dem Putz endend.

Alle Wände erhielten einen neuen Kellenglatzputz, der großflächig erhalten ist. Auf dem gekalkten und leicht getönten Wandfond wurde eine rote Quadergliederung aufgebracht. Die Größe und Gliederung dieser Gestaltung orientiert sich an den neu eingebrachten Porphyrtuff-Werksteinen, allerdings wird das Erscheinungsbild idealisiert und an den Bereichen ohne Werksteine auch auf dem Putz übernommen (Abb. 3). Diese Gliederung folgte zwar einem Grundprinzip, doch im Detail recht variabel und salopp. Lagen baubedingt zwei Fensteröffnungen dicht nebeneinander, verzichtete man ganz auf die Ausbildung der Quader und zog den Zwischenraum in einer ungliederten roten Fläche zusammen.<sup>10</sup> Auch die Gliederung der inneren oberen Fensterbögen variiert. Während auf der Südseite und in einem Fenster auf der Nordseite diese Fläche zum Fenster gerade abschließt, wurden auf den drei anderen nördlichen Fenstern wieder Quader wie an den seitlichen Leibungen aufgebracht.

Die Freilegung der roten Quaderfassung erfolgte mit speziell geschliffenen Kratzeisen und im Nachgang mit Mikrosandstrahl auf einer Fläche von ca. 60 Quadratmetern. Die kleinen Fehlstellen und Putzhacker wurden nicht gekittet, sondern nur mit schwarzem Pigment und geriebenem Porphyrmehl versehener Aqua Sporka farblich beruhigt. Auf den neu geputzten Wandbereichen, an denen die rote Quadergliederung nicht mehr vorhanden war, wurde diese mit einem pigmentierten Methylzelloswasser aquarellhaft in Grautönen ergänzt. Die originale Vorzeichnung dieser Quader konnte noch an einigen Bereichen gefunden werden. Hier handelt es sich um eine graue und mit einem feinen Pinsel aufgetragene Linierung (Abb. 4). Die freskal gebundene und lasurhafte Quaderung erfolgte danach mehr oder weniger in diesen gemalten Grenzen. Ein schöner Befund der roten Quaderfassung ist auf der Westwand zu sehen, der in seiner lasurhaften Ergänzung heute die Größe der bauzeitlichen Öffnung zum Innenhof markiert (Abb. 5). Auf zwei Befundflächen sind statt der einfachen Linierung zwei nebeneinanderliegende Striche sichtbar, welche die Quader rahmen. Es handelt sich um die Bereiche hinter der ehemals stumpf eingestellten Flur-Trennwand an der Südwand und der Rahmung im Portal des kleinen Wendelsteins.<sup>11</sup> Möglicherweise war an den Wänden eine zweite rote Quaderung

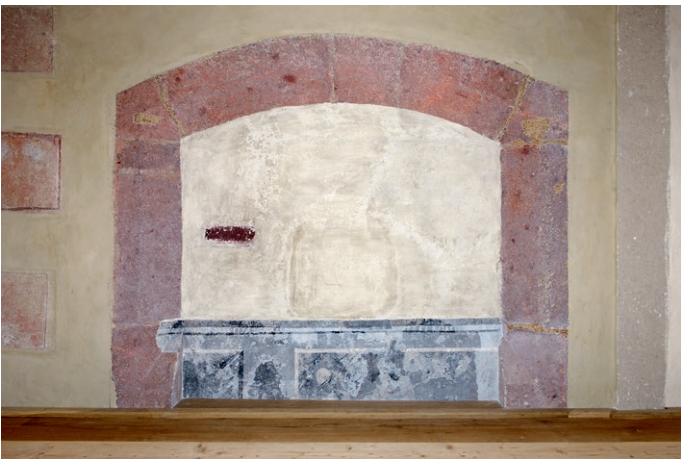
2 Bauzeitlicher Kamin mit der zweiten Renaissancefassung von 1588.

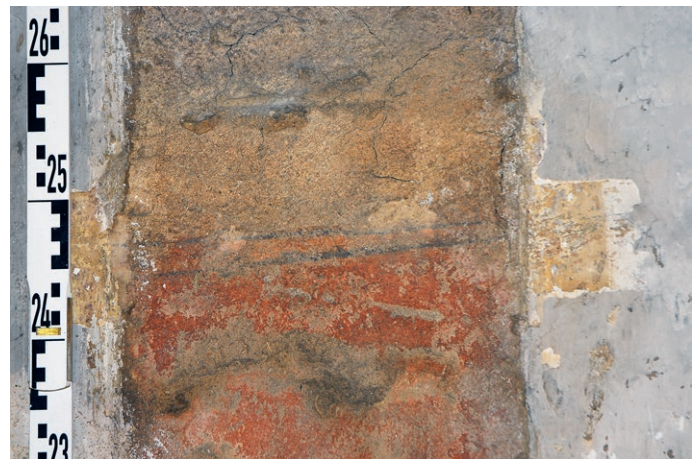
4 Befund der stark gealterten Quaderfassung mit linearer Vorzeichnung hinter der eingestellten Flurmauer an der Südwand.

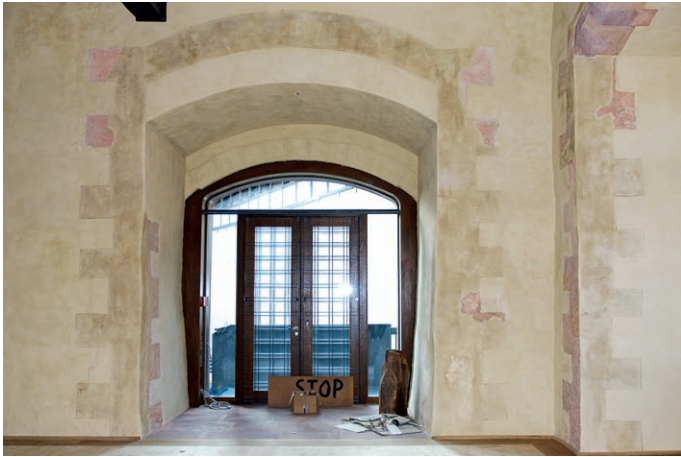
5 Westwand mit Befunden und rekonstruierten Bereichen der Quaderfassung in den Maßen der ursprünglichen Öffnung von 1475.

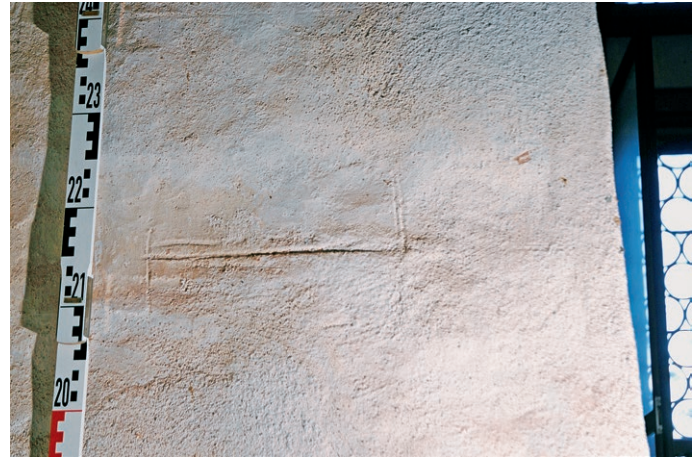
7 Vorrizung der Wandgliederung im frischen Putz an der Nordwand, 1475.

Der östliche Kamin an der Nordwand weist eine Besonderheit auf. Nur an einem Quader in der Gestaltungsebene von 1475 findet sich der Versuch einer kräftigen roten Rahmung, die ansonsten im gesamten Saal nicht nachweisbar ist (Abb. 6). Und noch eine Besonderheit sei angemerkt. Neben diesem Befund, der auch einen vertikalen Ritzer beinhaltet, ist auf derselben Wand in der Ecke zur Westwand eine Quaderritzung vorhanden (Abb. 7). Sie wurde anscheinend in den frischen Putz eingebracht und ebenfalls an keiner weiteren Stelle im Raum wiederholt.

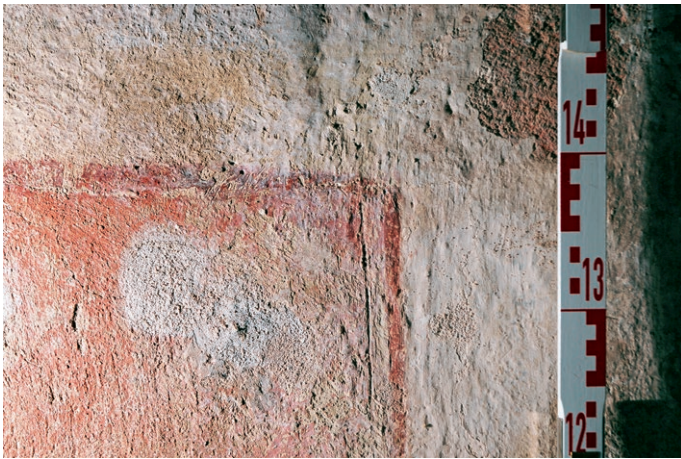
6 Quaderrahmung des östlichen Kamines in der Nordwand – Pentiment einer roten Rahmung.

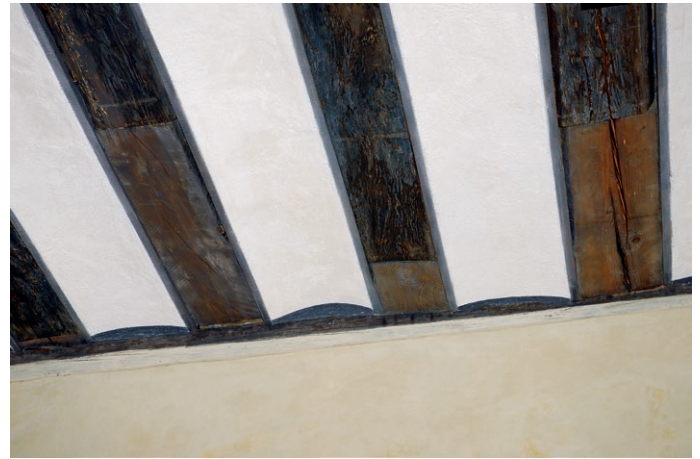
8 Deckenbereich nach Nord mit den rekonstruierten Balkenfüllungen von 1475, der weißen Kalkfassung und der schwarzen Rahmung.

Auch die Decke wurde in der Bauphase ab 1475 verändert. An die Seiten der Deckenbalken nagelte man Latten, die mit Strohlehm umwickelte Staken aufnahmen. Unterseitig erhielten diese einen dünnen und leicht nach oben gewölbten Glattputz, wie er heute rekonstruiert wieder sichtbar ist.<sup>12</sup> Die geputzten Füllungen wurden mit einem weißen Kalkanstrich, die Balkenunterseiten und die seitlich daran angenagelten Leisten schwarz gefasst. Liefen die Balken bündig mit der Wand, zog sich die Schwarzfassung ein Stück weit auf diese, um Unebenheiten auszugleichen und die Gliederung optisch zu idealisieren (Abb. 8). Die Farbangleichung der ergänzten neuen Deckenbalken an den Altbestand erfolgte mit

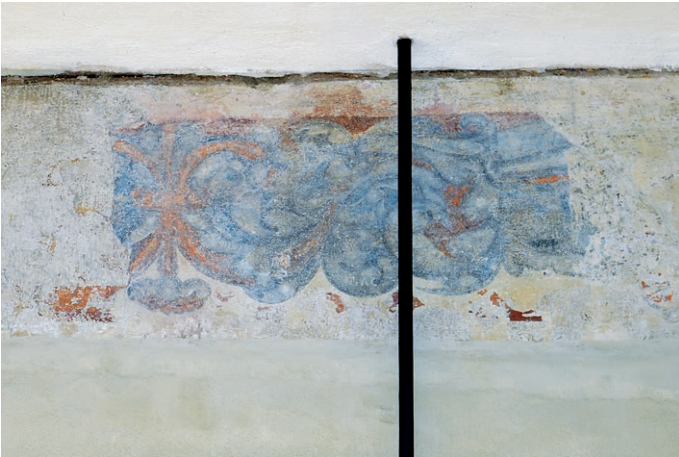
9 Erste Renaissancefassung von 1537 an der Ostwand der großen Tafelstube.

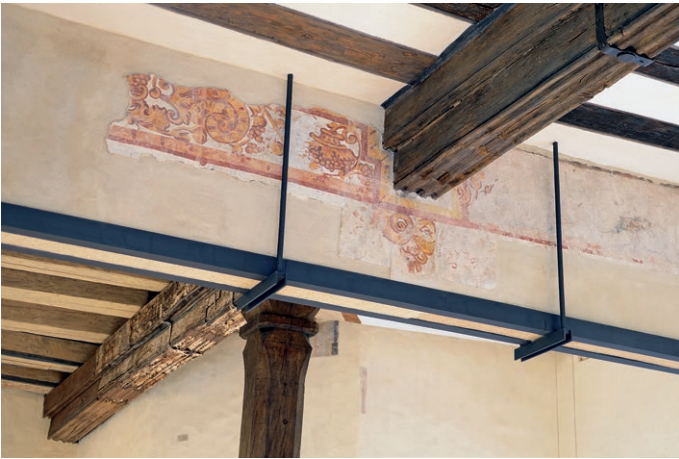
10 Zweite Renaissancefassung von 1588 auf den replazierten Putztafeln an der Ostwand der großen Tafelstube.

Fünzig Jahre später, ab 1588, erfolgten weitere Bauarbeiten, die allerdings im Bereich der großen Tafelstube, in der Kammer und im Gang zu keinen grundlegenden Veränderungen führten. Überliefert sind hier neue Raumfassungen, die auf weiteren Befundfenstern sichtbar sind. Im mittleren Bereich der abgehängten Wand zum ehemaligen Foyer (und somit der Ostwand der großen Tafelstube) ist auf den replazierten, konservierten, freigelegten und farblich leicht retuschierten Putzplatten rechts des Mittelbalkens die zweite Renaissancefassung sichtbar (Abb. 10).

Hier handelt es sich um ein Friesband in Ocker und Rot mit floralen Motiven, Rollwerk und Begleitbändern, die dem Verlauf der Decke folgen und sich um den Mittelunterzug ziehen. Eine etwas einfacher gestaltete und ebenfalls in Rot und Ocker gehaltene Friesfassung befindet sich im Bereich der kleinen Kammer an der Nord- und der angehängten Ostwand. Die Decke der großen Tafelstube muss in dieser Zeit mit einer hölzernen Verkleidung verziert gewesen sein. Darauf deutet an den eingestellten Wänden ein direkt unter der Decke verlaufender und ca. fünf Zentimeter breiter ungesasster Putzstreifen. Auch für die untere Wandpartie der Gestaltungsphase von 1588 ist ein Befund vorhanden. Auf der zeitgleich eingebrachten Kaminvermauerung an der Nordwand haben sich, bedingt durch die freskale Bindung, Bereiche einer differenzierten Wandfassung erhalten, die konserviert und zurückhaltend retuschiert wurde.<sup>18</sup> Hier finden sich illusionistisch gemalte und marmorierte Spiegel auf einem grauen Sockel mit schwarzer Bänderung. In der Höhe von ca. einem Meter verläuft darüber ein in Rot und Rotbraun differenziertes Band. Dieser Befund ist leider nur fragmentarisch überkommen, sodass von einer Rekonstruktion abgesehen wurde. Die Türrahmungen sind durch die Entfernung der unteren Wandbereiche nicht mehr vorhanden. In anderen Schlossbereichen lässt sich dafür eine florale und farbliche differenzierte Bemalung belegen.
