Kurzvorstellung  
Station Leipzig MDR

■ Station Leipzig MDR

■ Station Leipzig Plagwitz

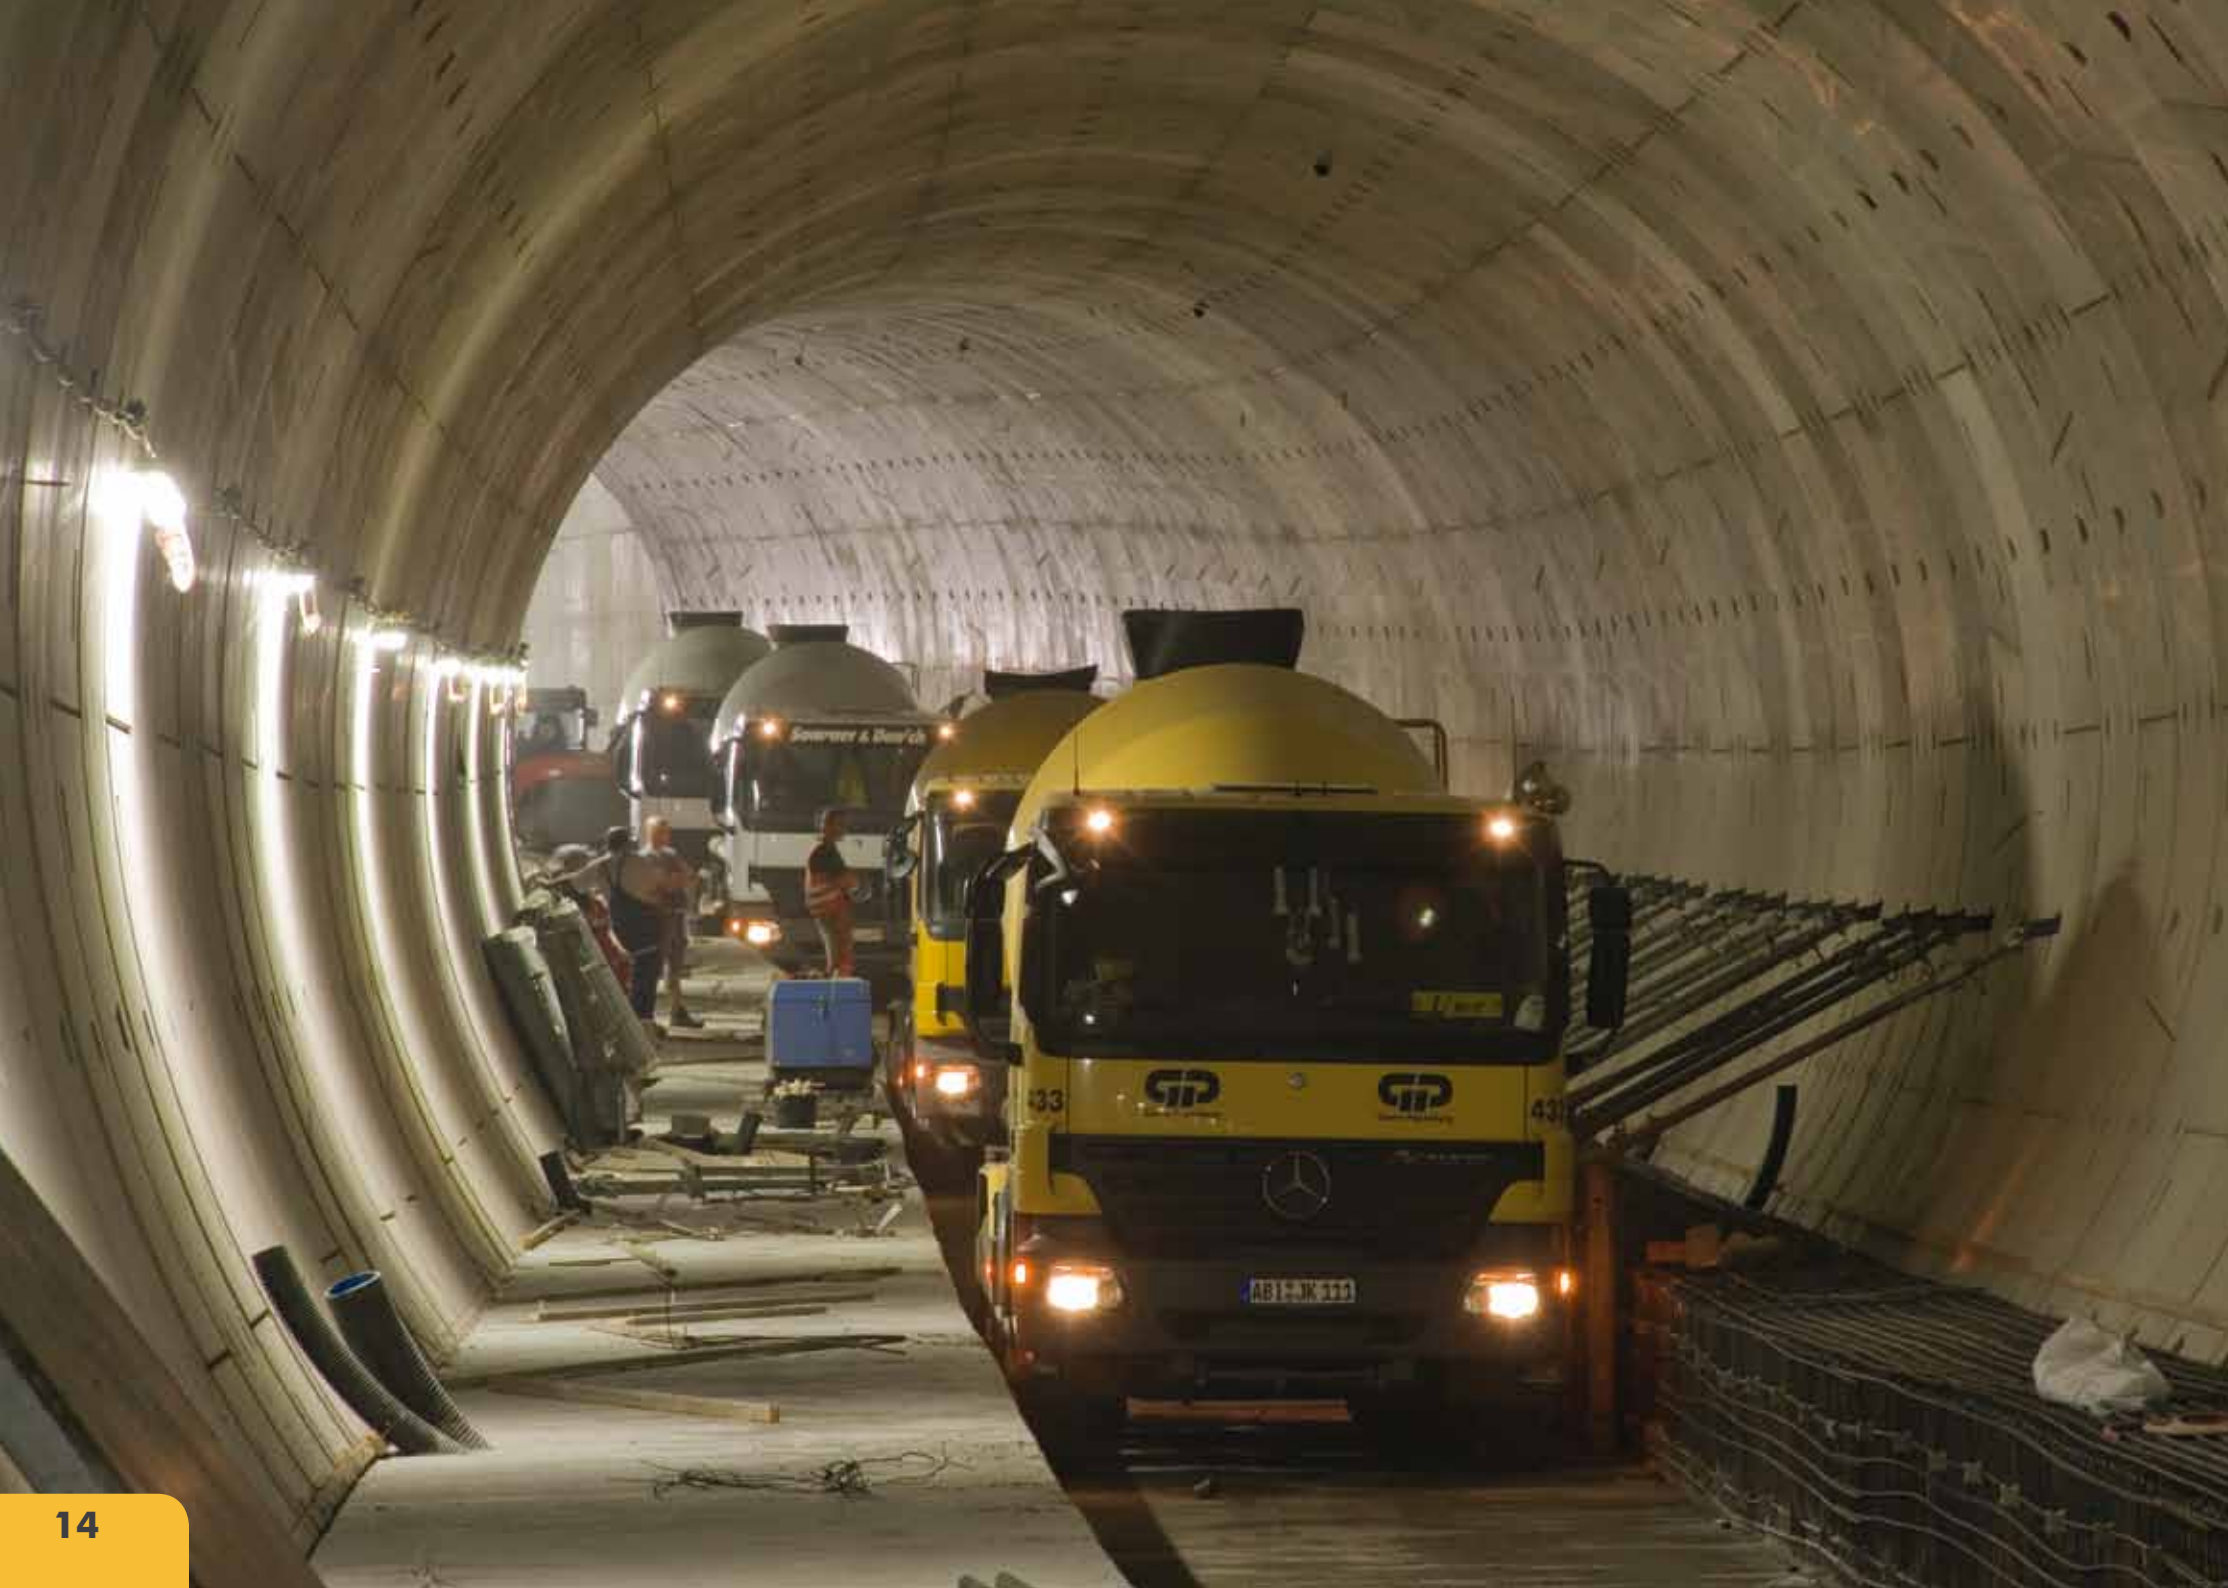
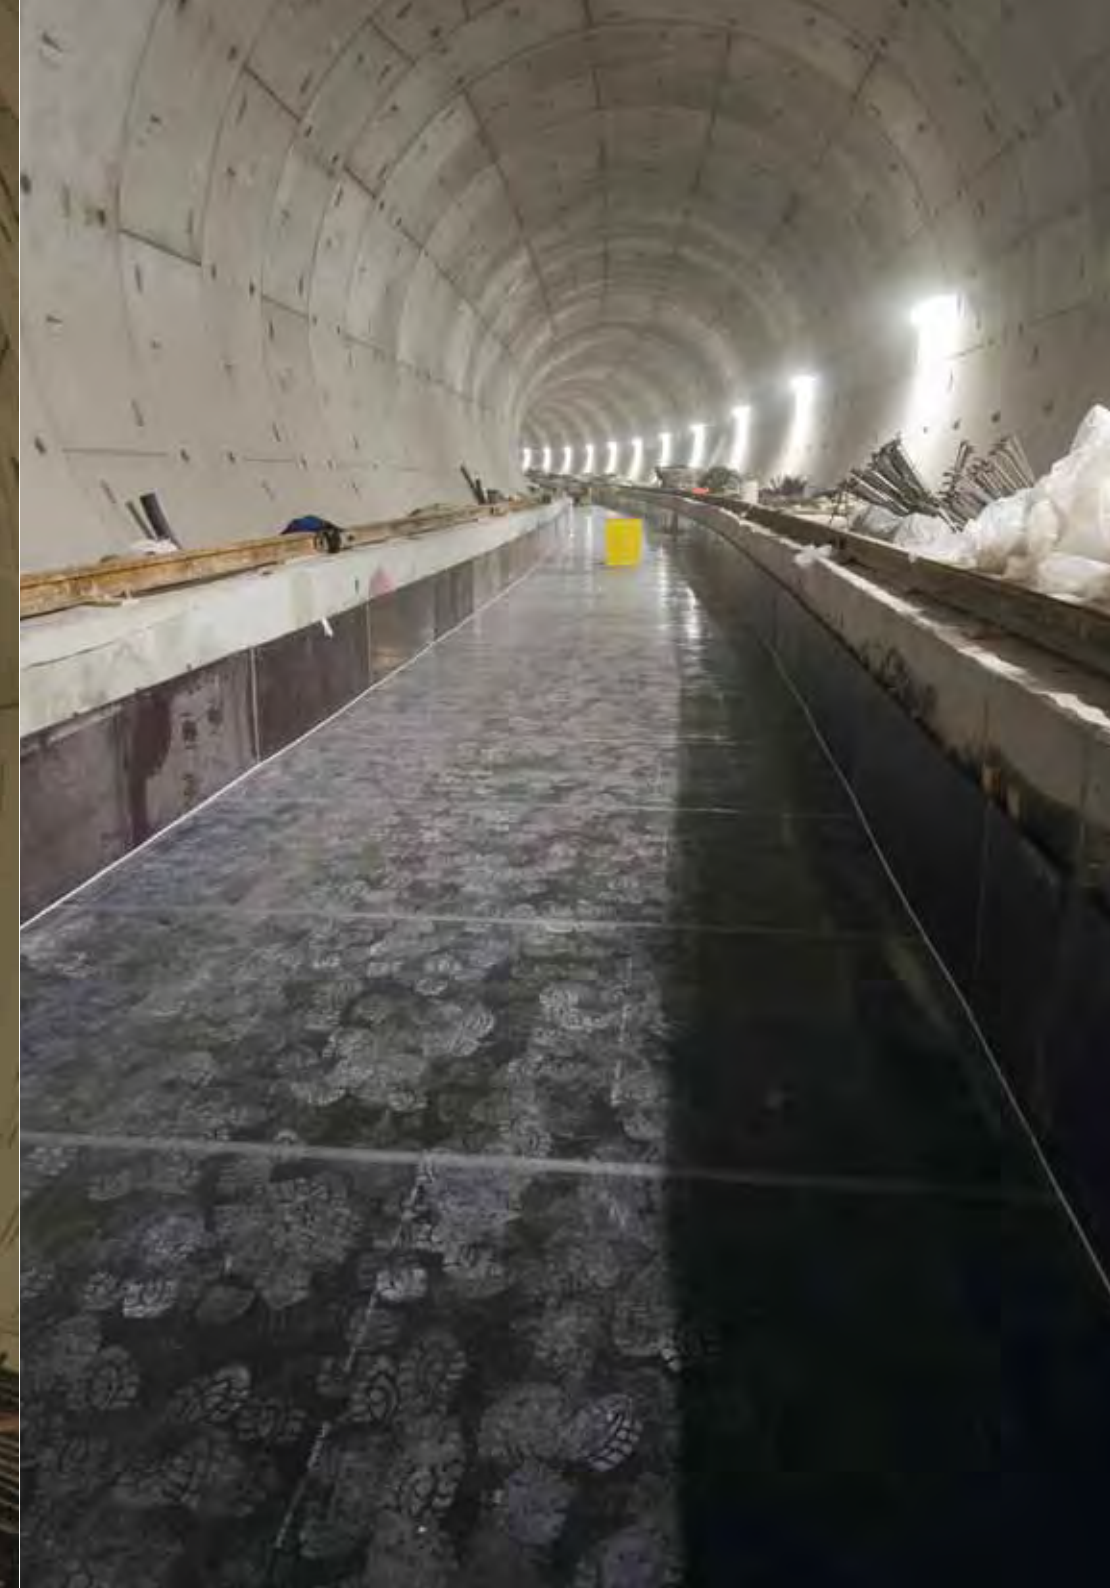
- ◀ Da die Röhren nur vom Bayerischen Bahnhof aus befahren werden konnten, mussten die Betonfahrzeuge bis zu 3 km rückwärts zum Einbauort durch den schmalen Fahrweg rangieren.
- ◀ Um die 3 m breite Fahrbahn herzustellen, wurden die Seitenwände abgeschalt und auf dem Boden Spezialfolien verlegt.
- ⬇ Nach der Positionierung der Revisionsschalungskästen begann die Bewehrung der Festen Fahrbahn mit bis zu **XXXX** kg Stahl pro Kubikmeter Beton.

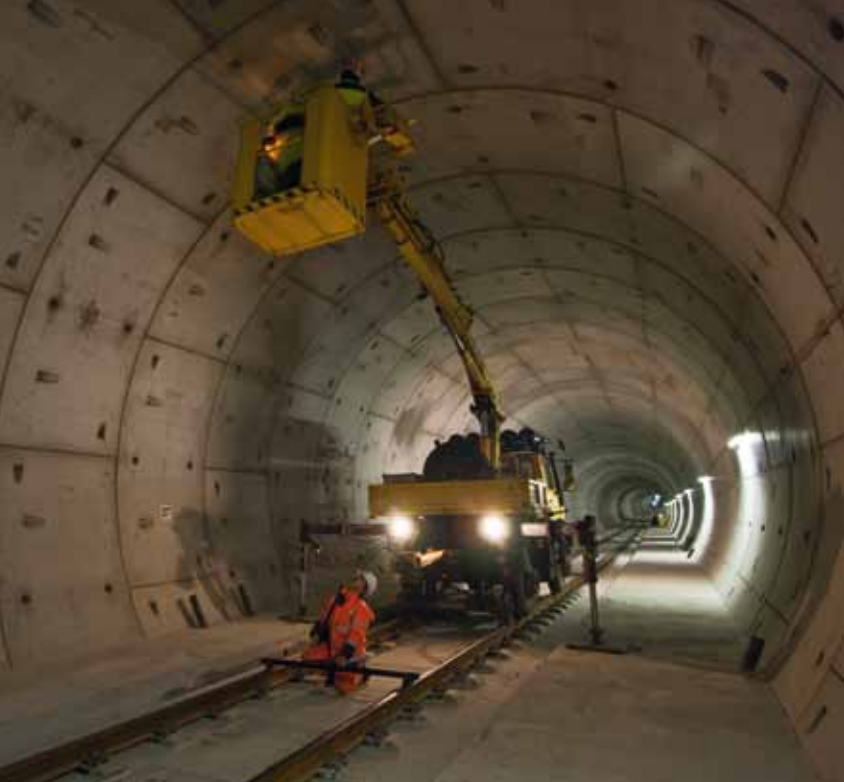
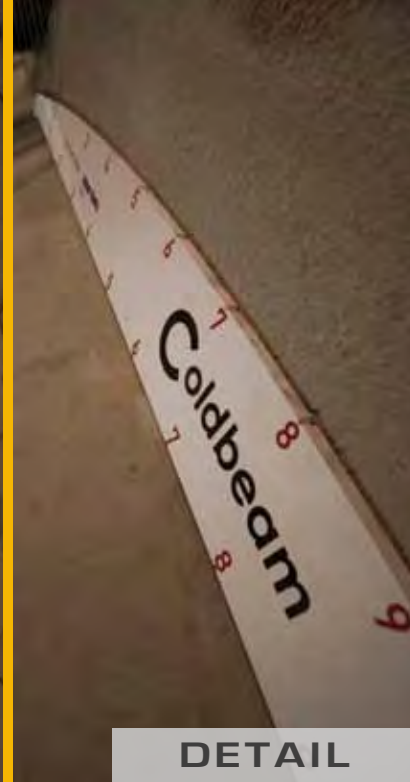
DETAIL

- Um die Oberleitungsabhänger zu montieren, musste vorher die Lage der Bewehrung durch Schablonen auf den Tübbings gekennzeichnet werden. Durch Unterdruck befestigte man dann eine Bohrschablone (siehe Detailbild) am Tübbing. Anschließend konnten die Bohrungen punktgenau ausgeführt werden, ohne die darunter befindliche Bewehrung zu beschädigen.

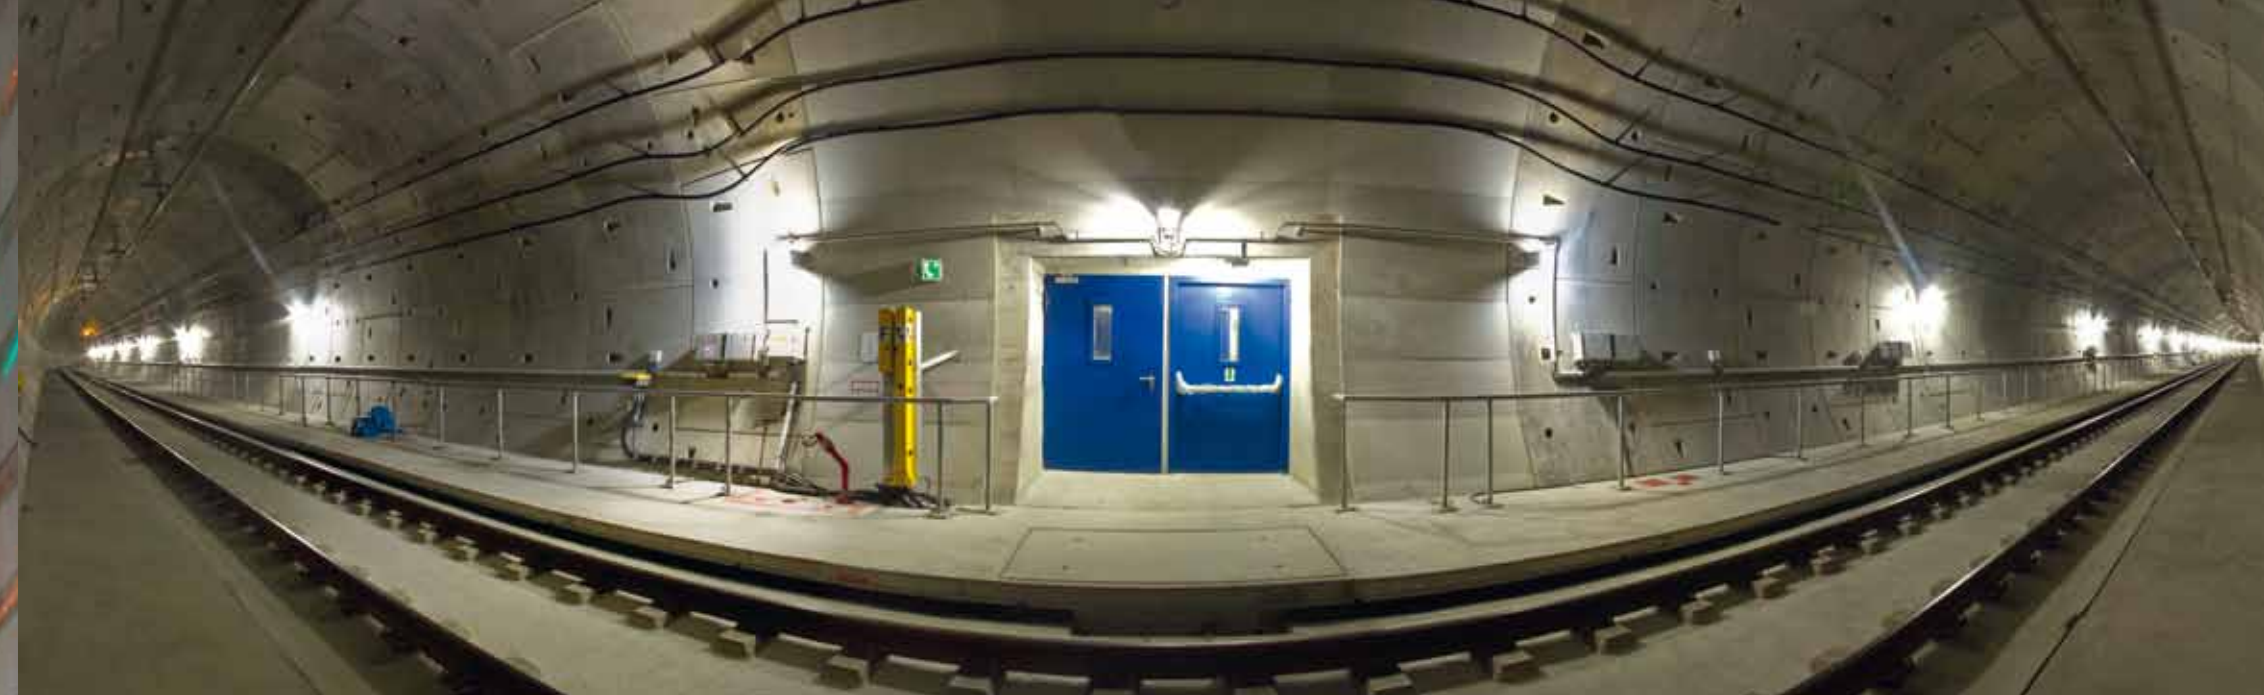
- Im 180-Grad-Panoramabild, welches im Bereich des Querschlages entstand, kann man alle Sicherheitseinrichtungen gut erkennen. Neben dem Feuerwehranschluss für die Löschleitung (rot) befinden sich die Notrufsäule (gelb) sowie der Rettungsgang in den Nachbartunnel (blaue Fluchttür). Die Tunnelsicherheitsbeleuchtung und der Handlauf ermöglichen im Notfall eine Orientierung. Weiterhin sind an der Decke die drei Kabel für den Mobilfunk zu sehen.

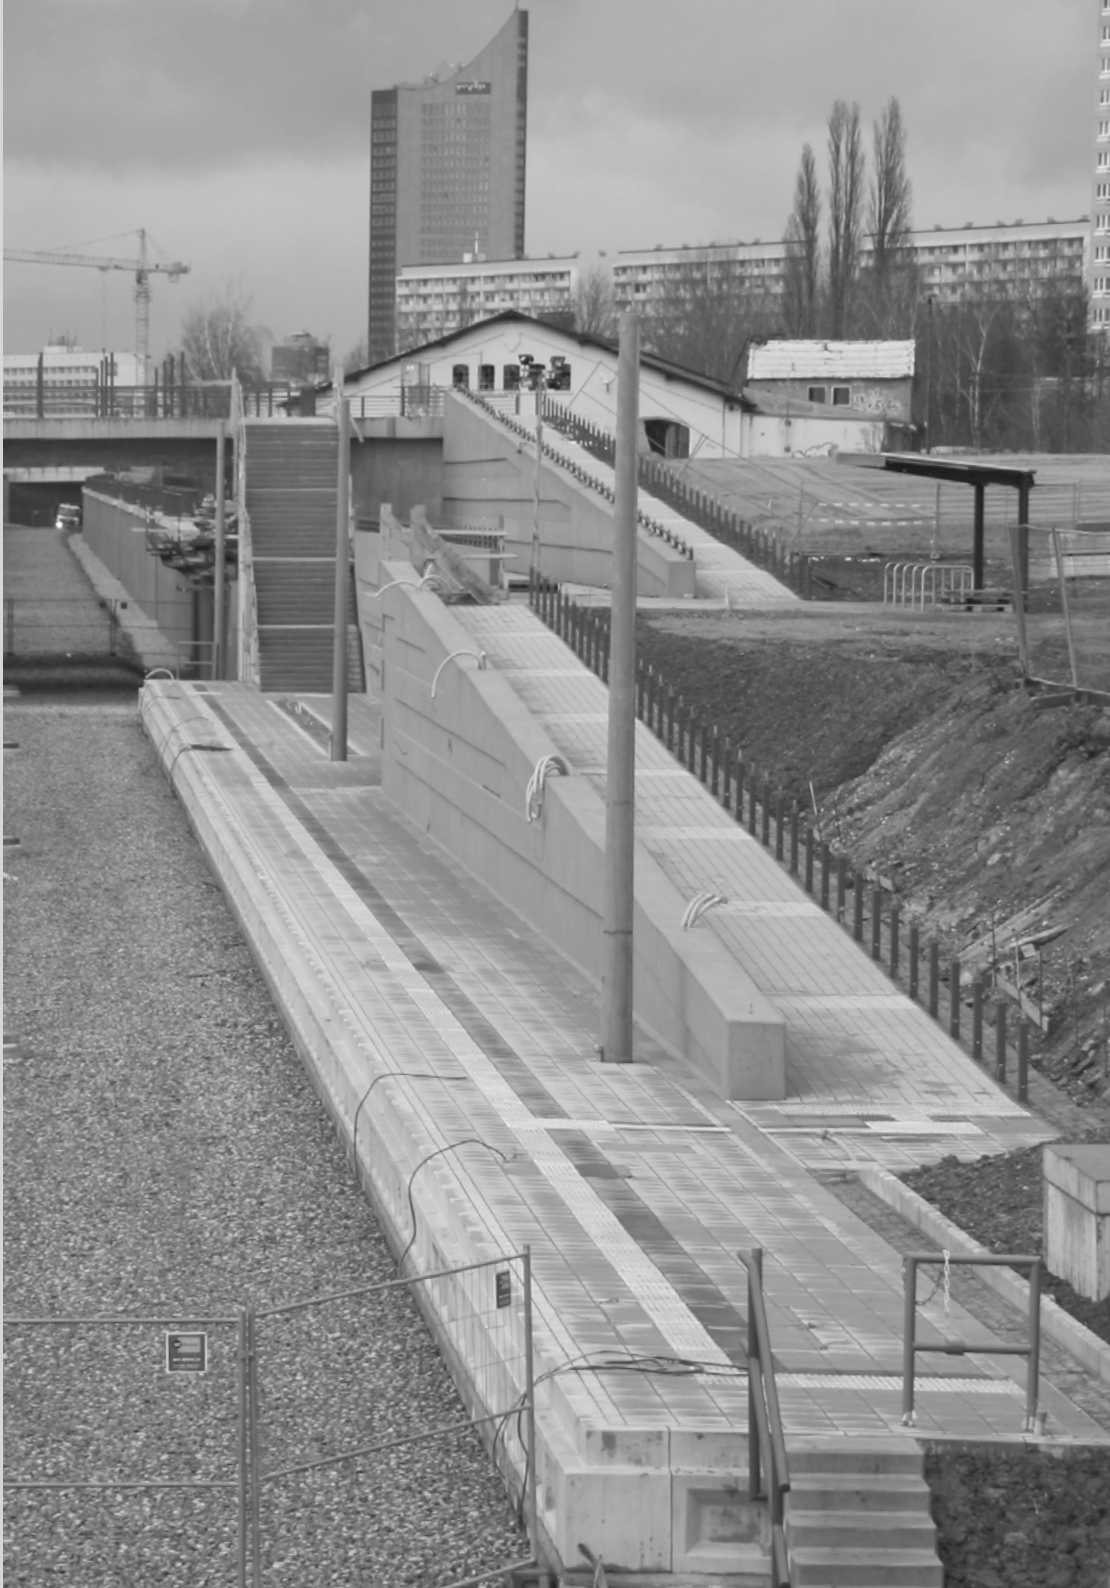
Die Station Leipzig MDR befindet sich im südlichen Stadtzentrum in Nähe der Tierkliniken an der neuen Stadtteilverbindung Semmelweisstraße / Kurt-Eisner-Straße. Im Zuge des Neubaus wurde auch die Semmelweißbrücke neu errichtet und mit einer Radwegunterführung versehen, die auf Geländenniveau zwischen den Stützwänden der Station hindurchführt.

Die Außenbahnsteige erhalten Treppenzugänge und jeweils eine Rampe, die über eine Zwischenebene zum Bahnsteig führen. In der Stützwand, die mit 5 cm tiefen Texturen und Matrizenschalungen horizontal profiliert ist, sind die Fahrgastunterstände integriert.

- Eckdaten des Ausbaus der Station:
- 5 Türen
  - 4 050 m Stark- / 233 m Schwachstromkabel
  - 62 Leuchten
  - 26 Lautsprecher
  - 13 Rauchmelder
  - 10 Jalousieklappen
  - 1 650 m<sup>2</sup> Graffitienschutz
  - 6 Videoüberwachungskameras
  - 2 Uhren / 2 Fahrgastinformationsanlagen / 2 Notrufanlagen

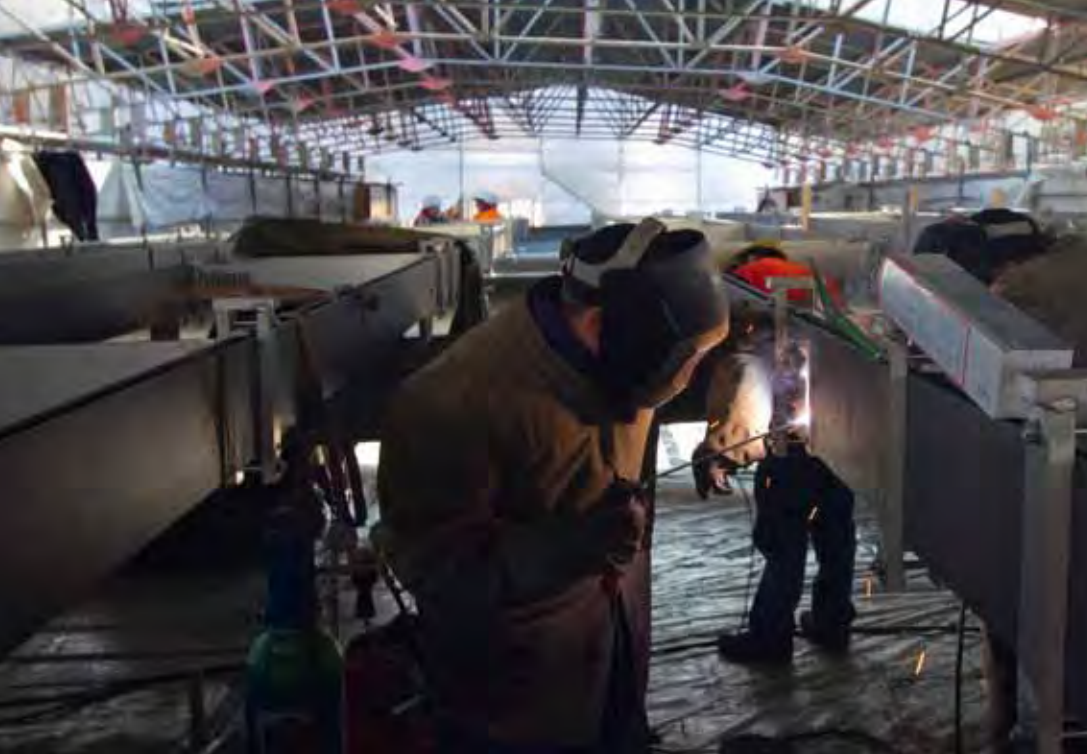
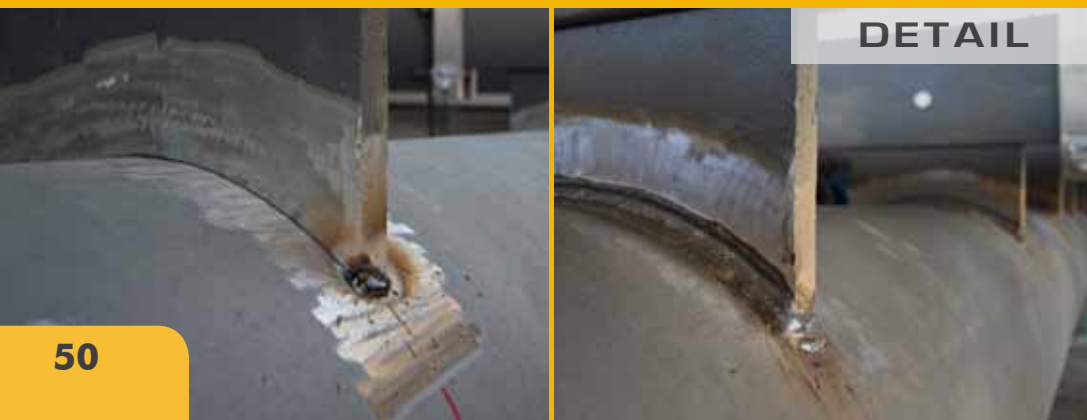
DETAIL

- ⬆ Die Glasdächer der Atrien wurden auf die obere Steifenlage aufgesetzt. Insgesamt sind hier 42,4 t Stahl und 811 m<sup>2</sup> Glas verbaut.
- ⬇ Da jedes Rohr einen anderen Winkel zum Glasdach hat, sind folglich auch die Bögen der Stahlschwerter unterschiedlich gekrümmt. Nach vorläufigen punktuellen Fixierungen der Schwerter setzte man anschließend die endgültigen Schweißnähte.
- ➡ Mit Hilfe eines Autokranes erfolgte im Mai 2012 die Montage der insgesamt 274 Glasscheiben.

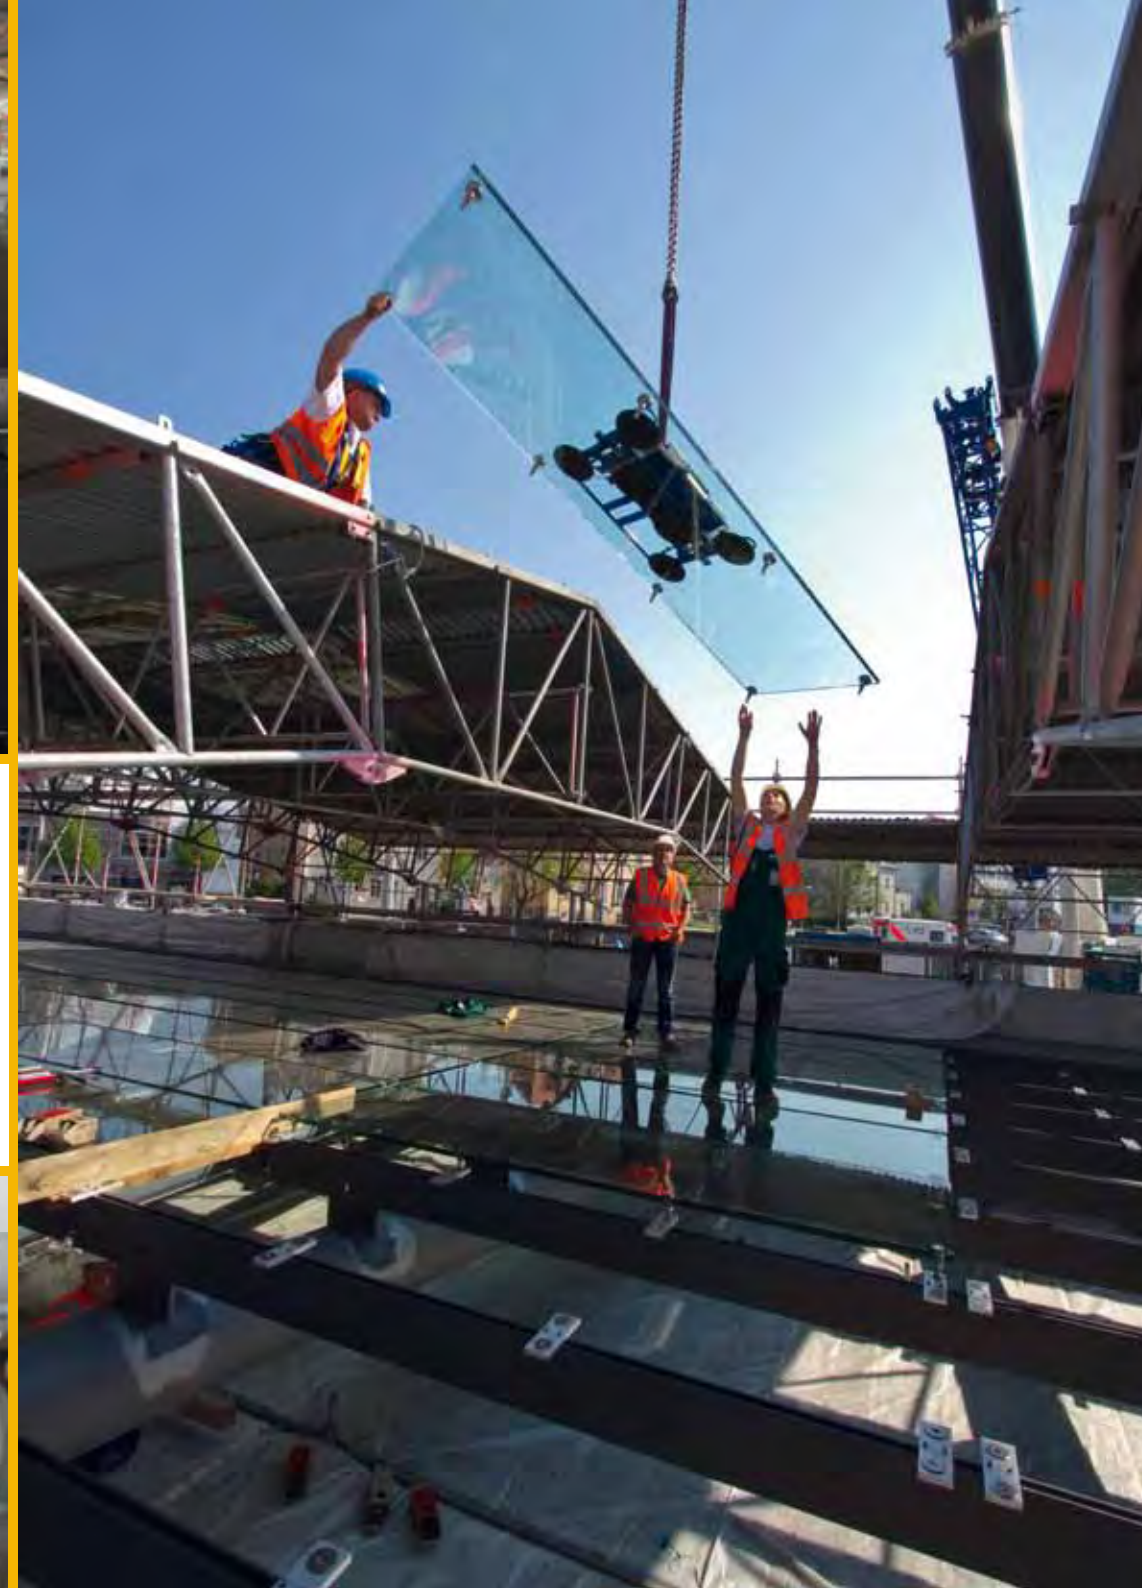
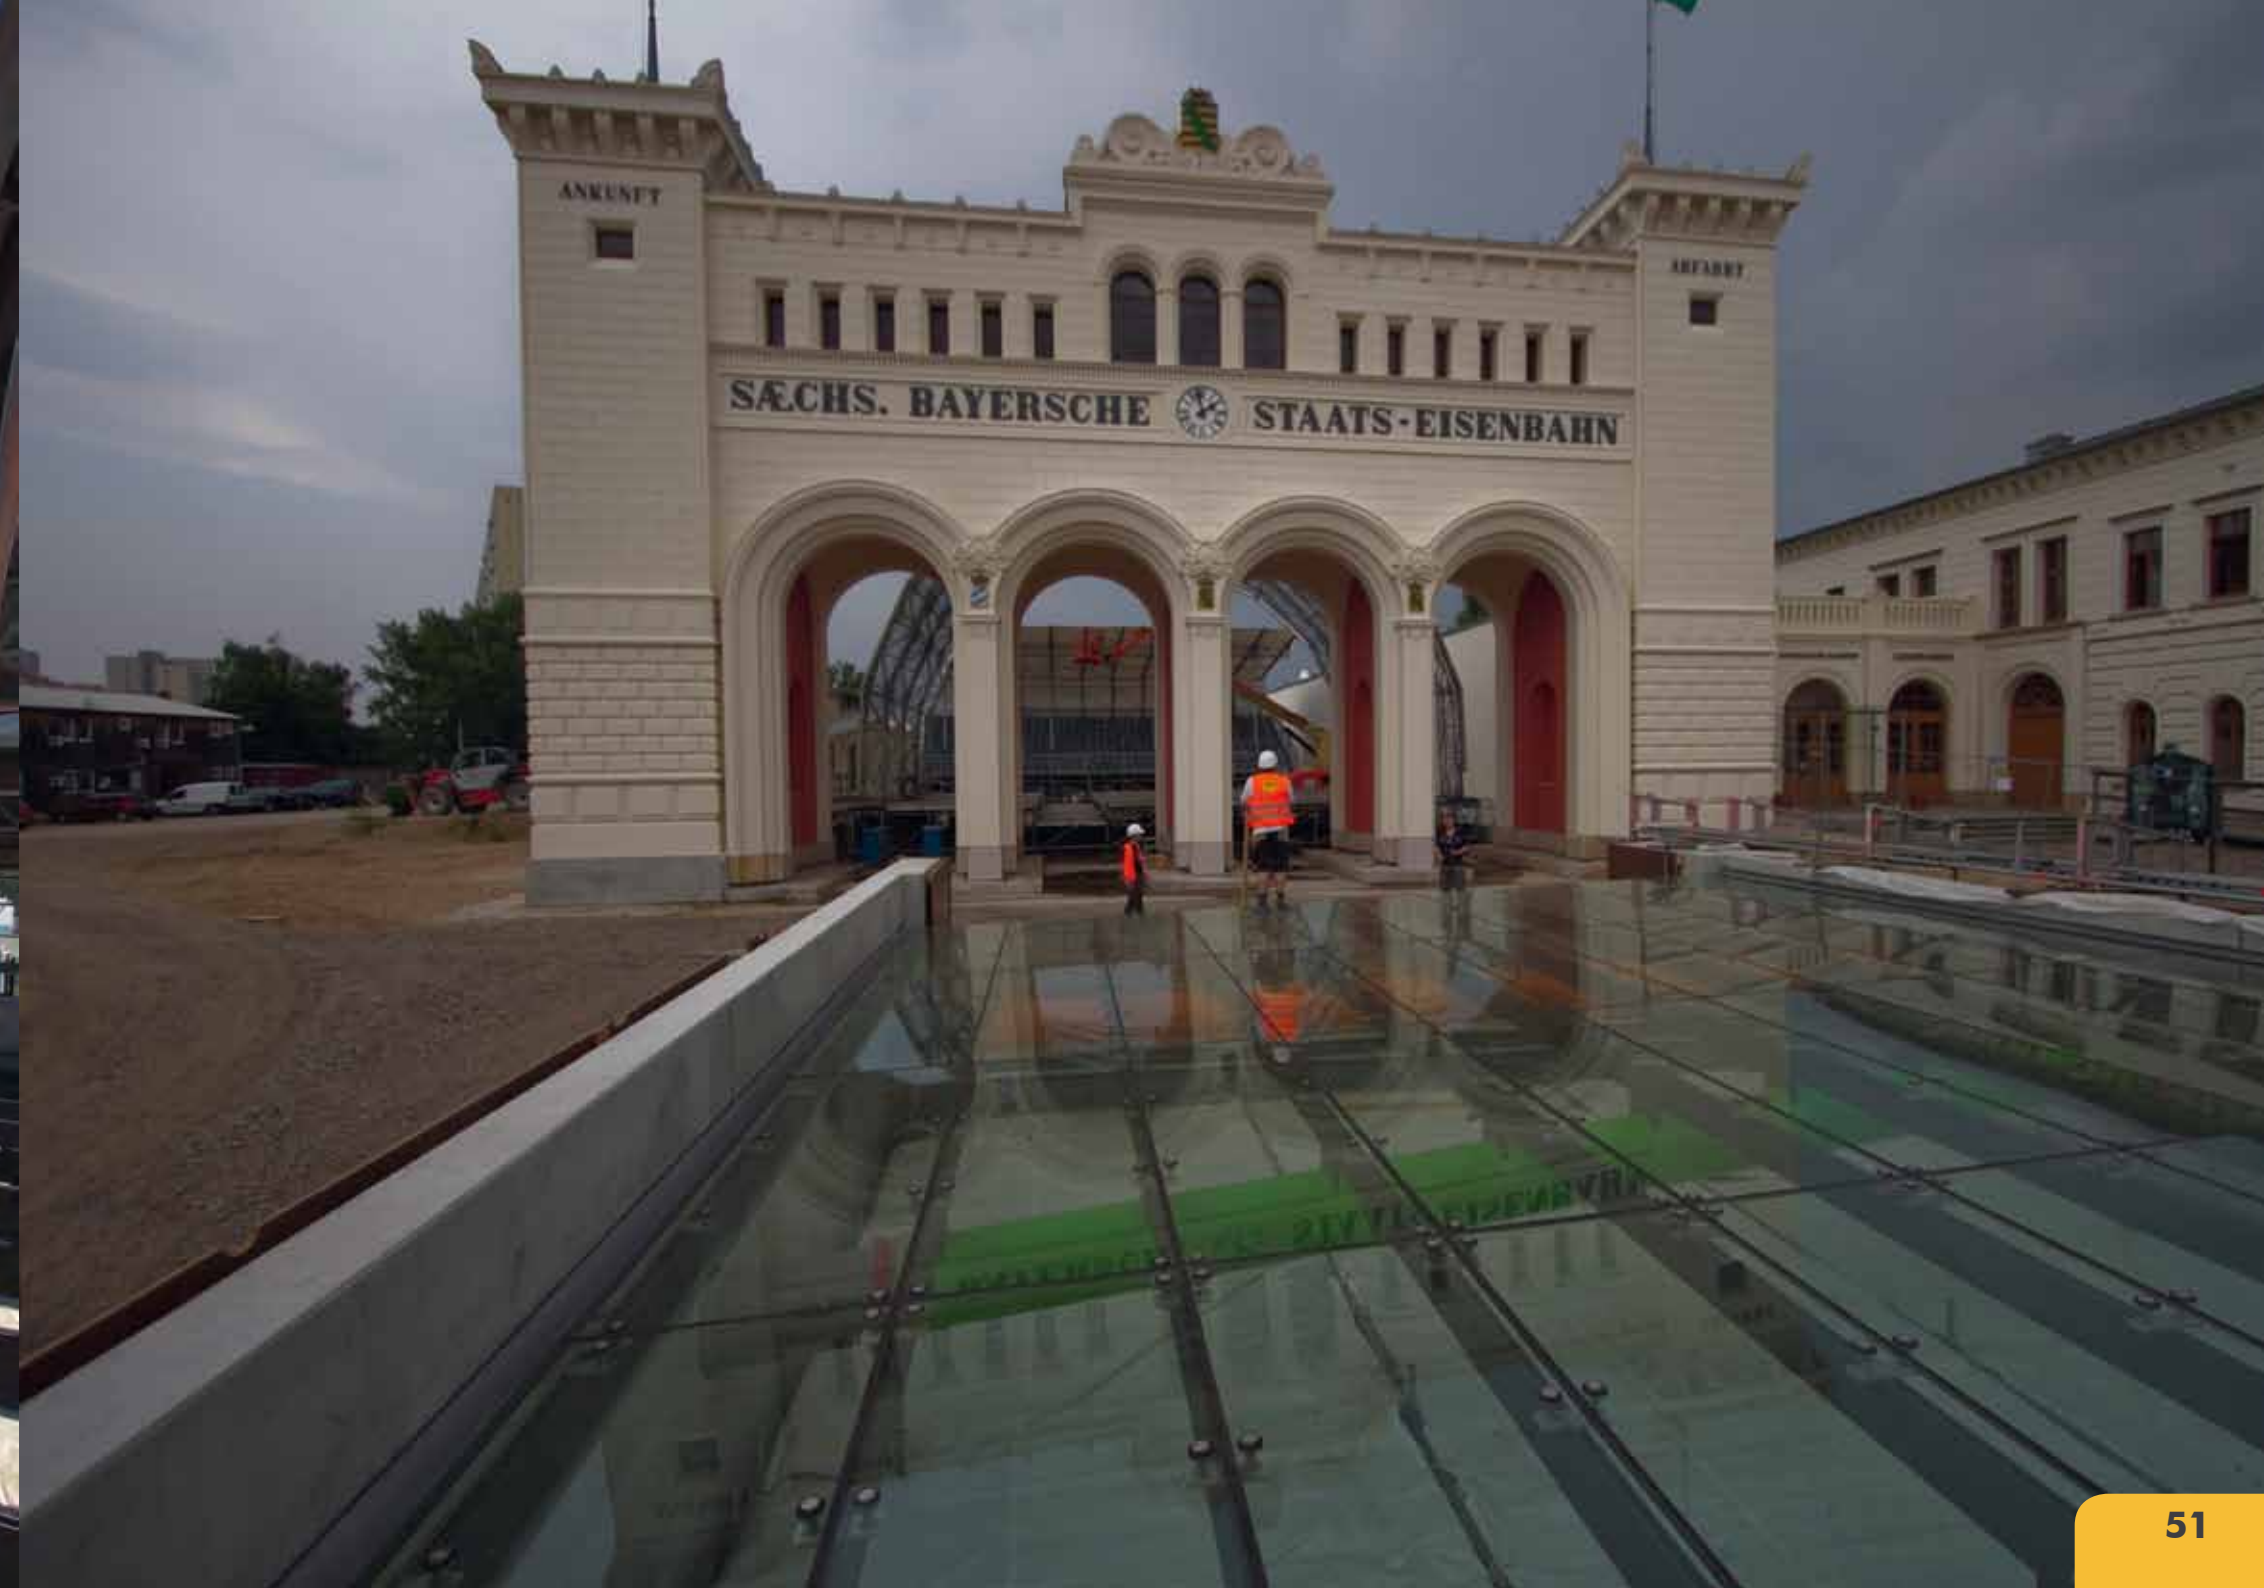
- ← Für den Wiederaufbau des historischen Zugangs wurden im Juni 2012 die ersten Kubikmeter Ausgleichsbeton einschließlich der Leerrohre für die Elektrokabel der LED-Handlaufbeleuchtung eingebaut.
- ↓ Bevor abschließend die Befestigung des bronzenen Schriftzuges erfolgte, verlegte 105 Granitblockstufen um die insgesamt 46 Steigungen der Treppenanlage zu überwinden.

Die Treppenanlage zur Untergrundmesshalle aus dem Jahre 1925, die nun als Zugang zur Station dient, wurde originalgetreu mit insgesamt 153 Natursteinblöcken aus Rochlitzer Porphyr wiedererrichtet. Nur zehn dieser Blöcke mussten neu gefertigt werden. Alle anderen Blöcke wurden in enger Abstimmung mit dem Denkmalschutzamt aufwendig saniert.

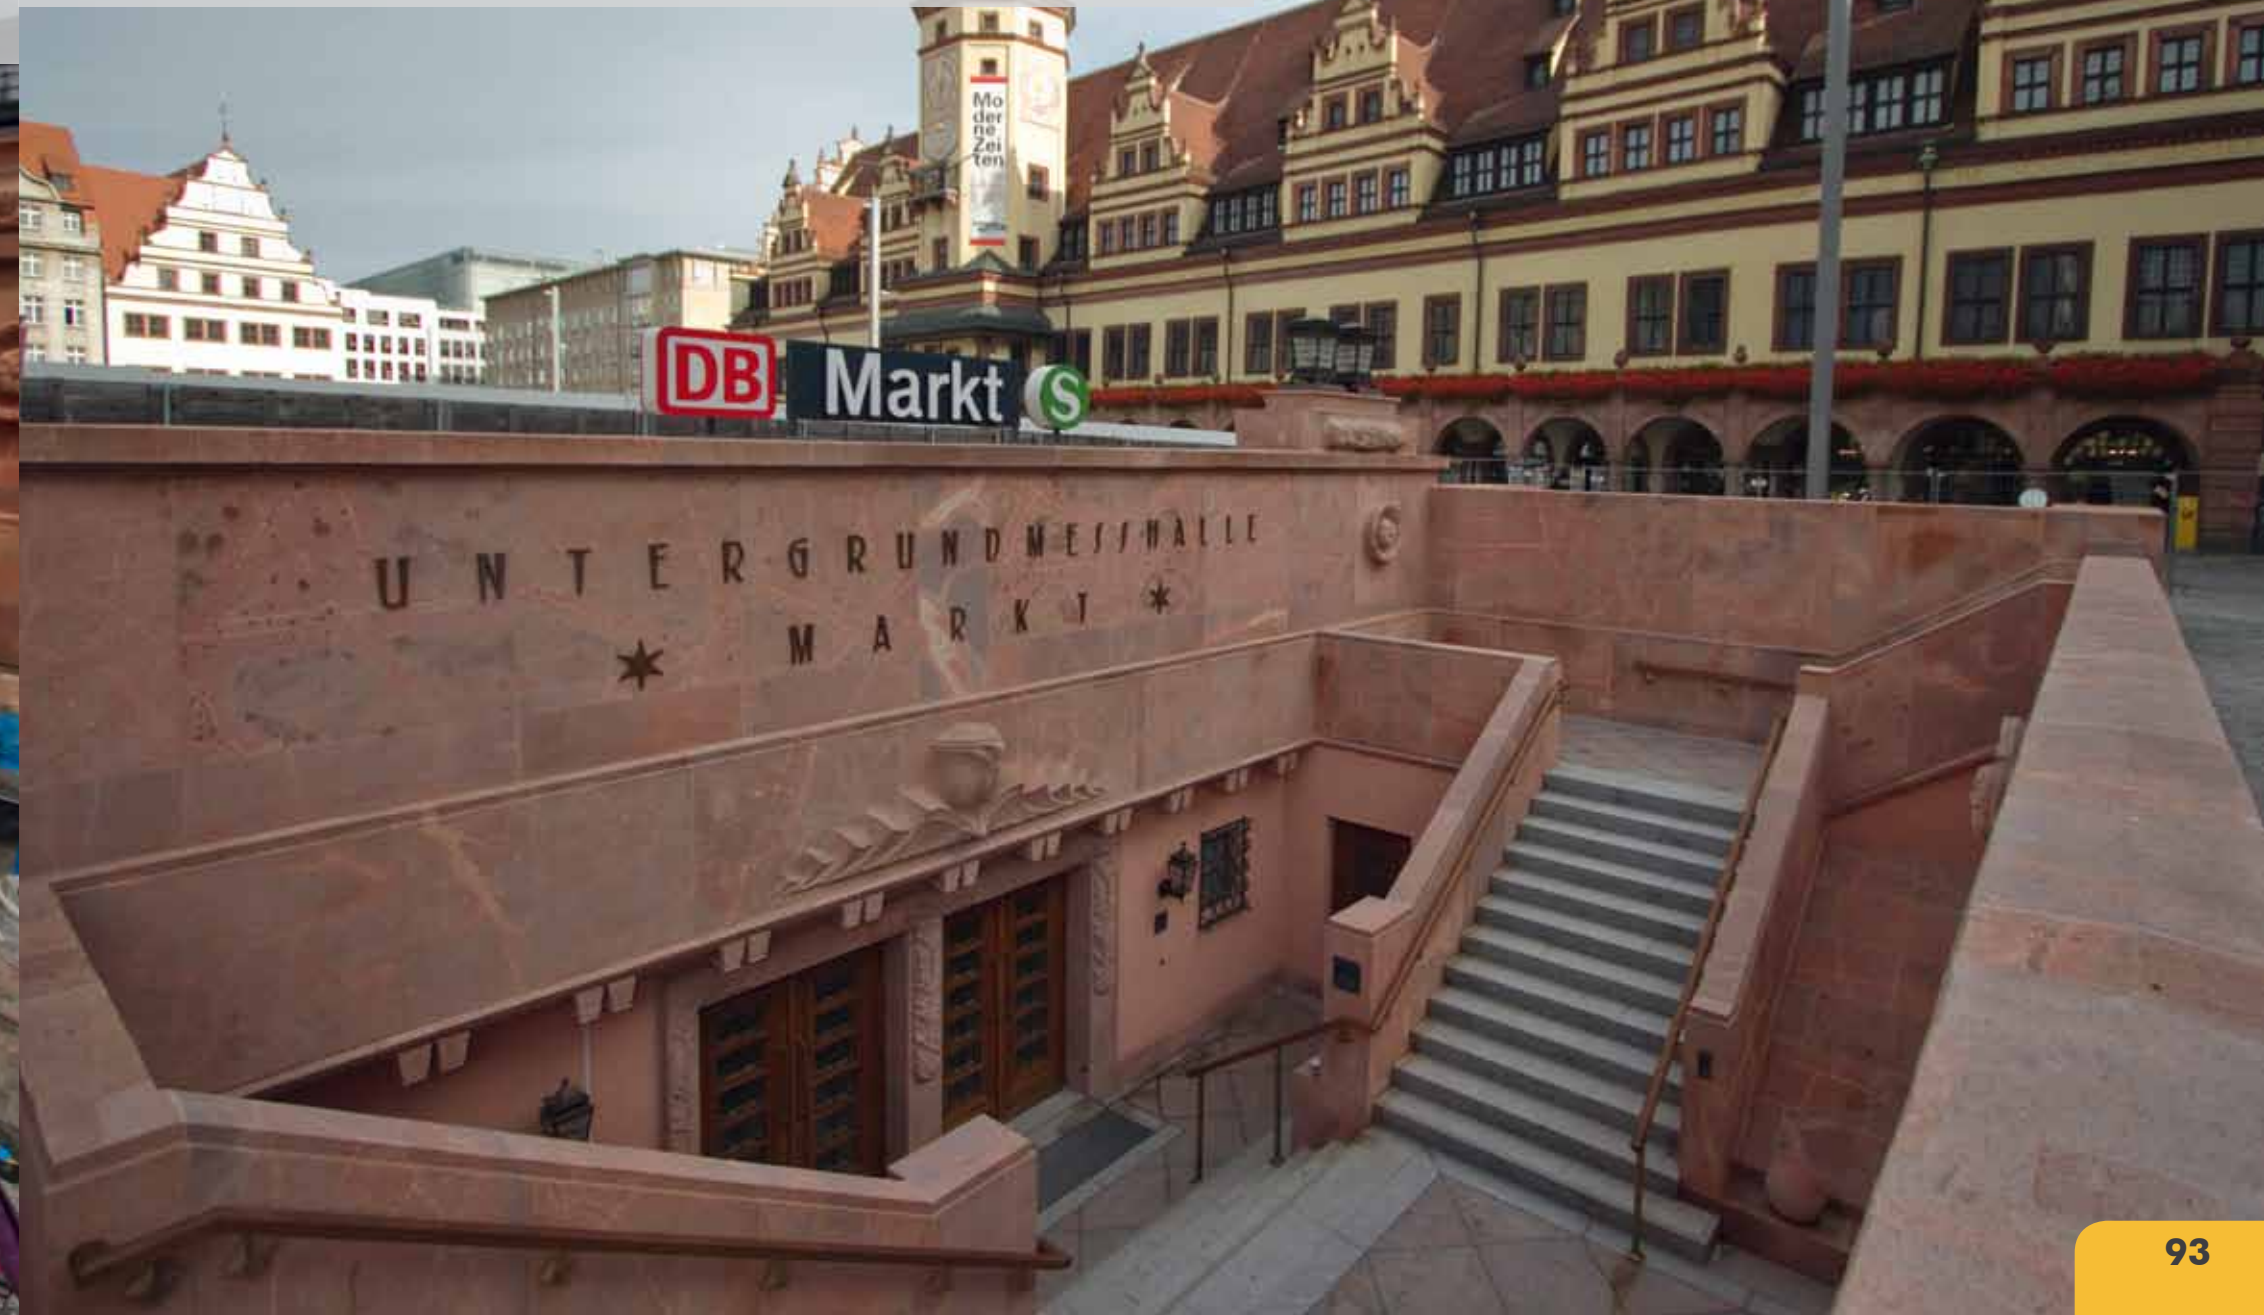
- Um die Gleisanlagen mit Schotter zu versehen, mussten die Güterzüge teilweise auch in den Tunnel ein- und ausfahren.
- Erst im Juli 2013, nachdem die EÜ Berliner Straße fertig gestellt war, konnten die Gleise und Weichen im Westen montiert werden. Hier teilt sich der Streckenverlauf in die Richtungen Leutzsch und Schkeuditz auf.
- Die Anbindung der Strecke nach Halle (Saale) erfolgte dann zwei Monate später. Das alte Verbindungsgleis im Bereich der Theresienstraße (rechts im Bild) auf die Strecke 6367 wurde komplett zurückgebaut. Die Oberleitungsanlagen wurden anschließend umgebaut und dem Endzustand angepasst.
- Die Luftbildaufnahme zeigt das Bahnhofsvorfeld im Mai 2012. Hier ist noch die alte Eisenbahnüberführung über die Berliner Straße zu sehen. Etwa in Bildmitte erkennt man das Ein- und Ausfahrtsbauwerk Nord sowie West und den dazwischen befindlichen Rettungsplatz.
