Kurzvorstellung  
Station Leipzig MDR

■ Station Leipzig MDR

■ Station Leipzig Plagwitz

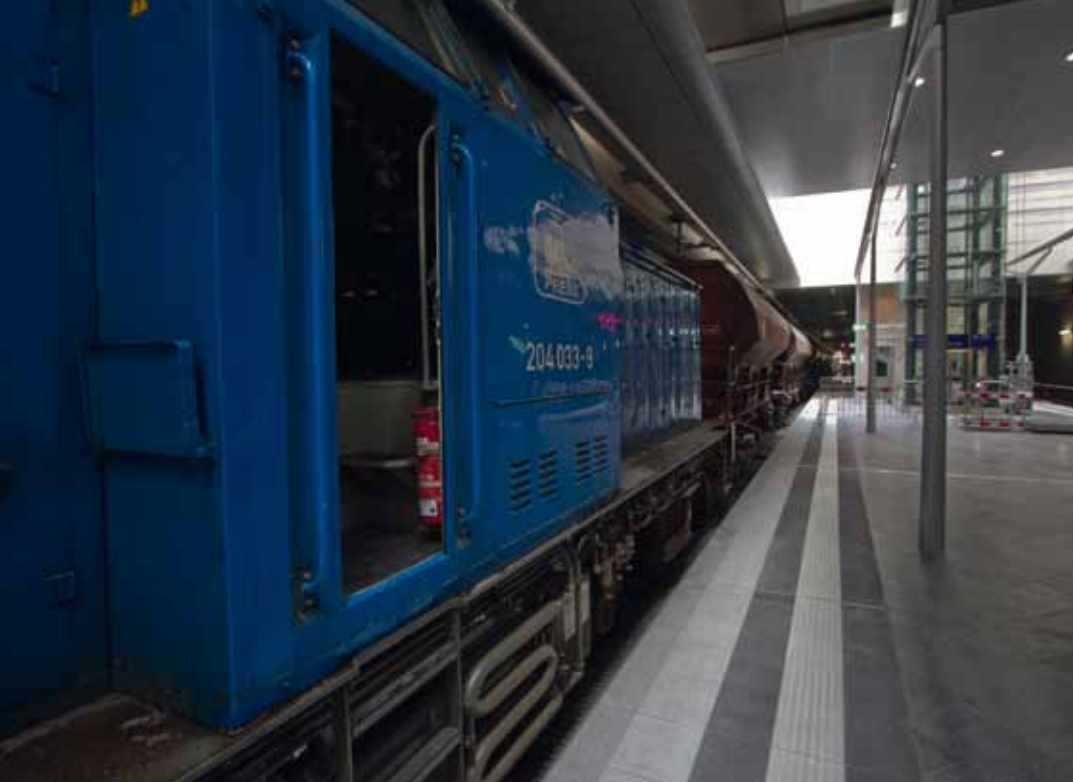
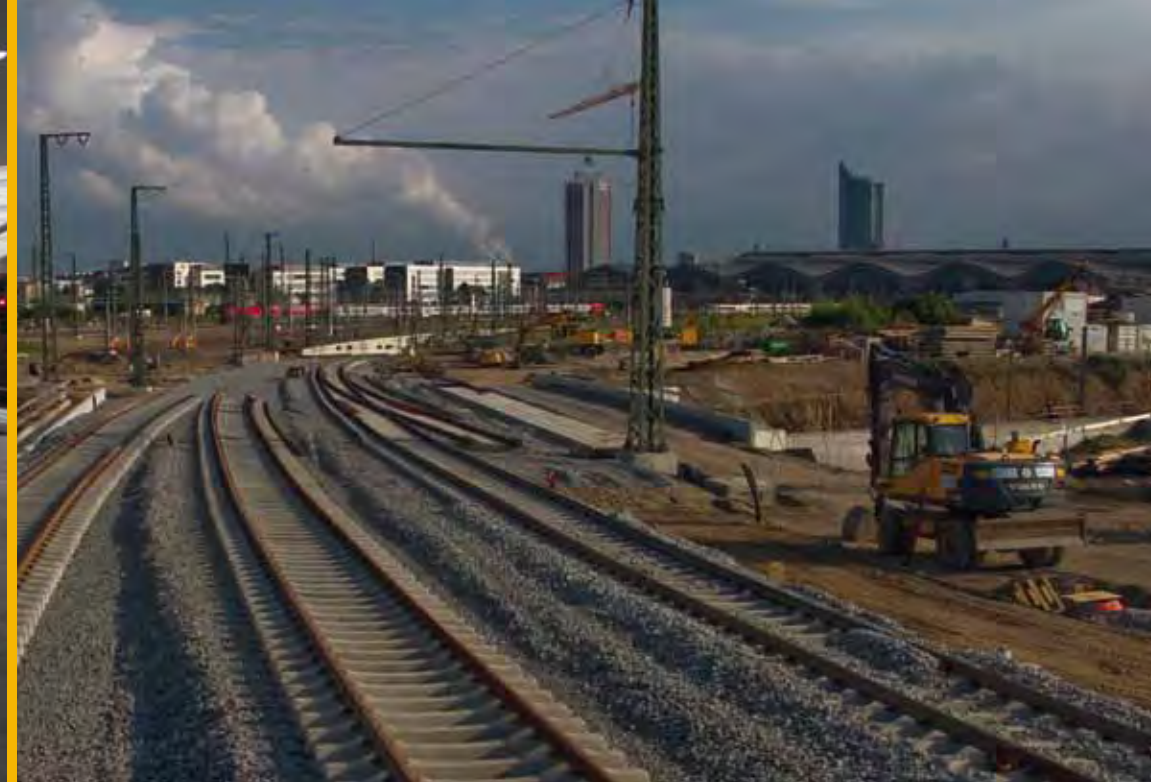
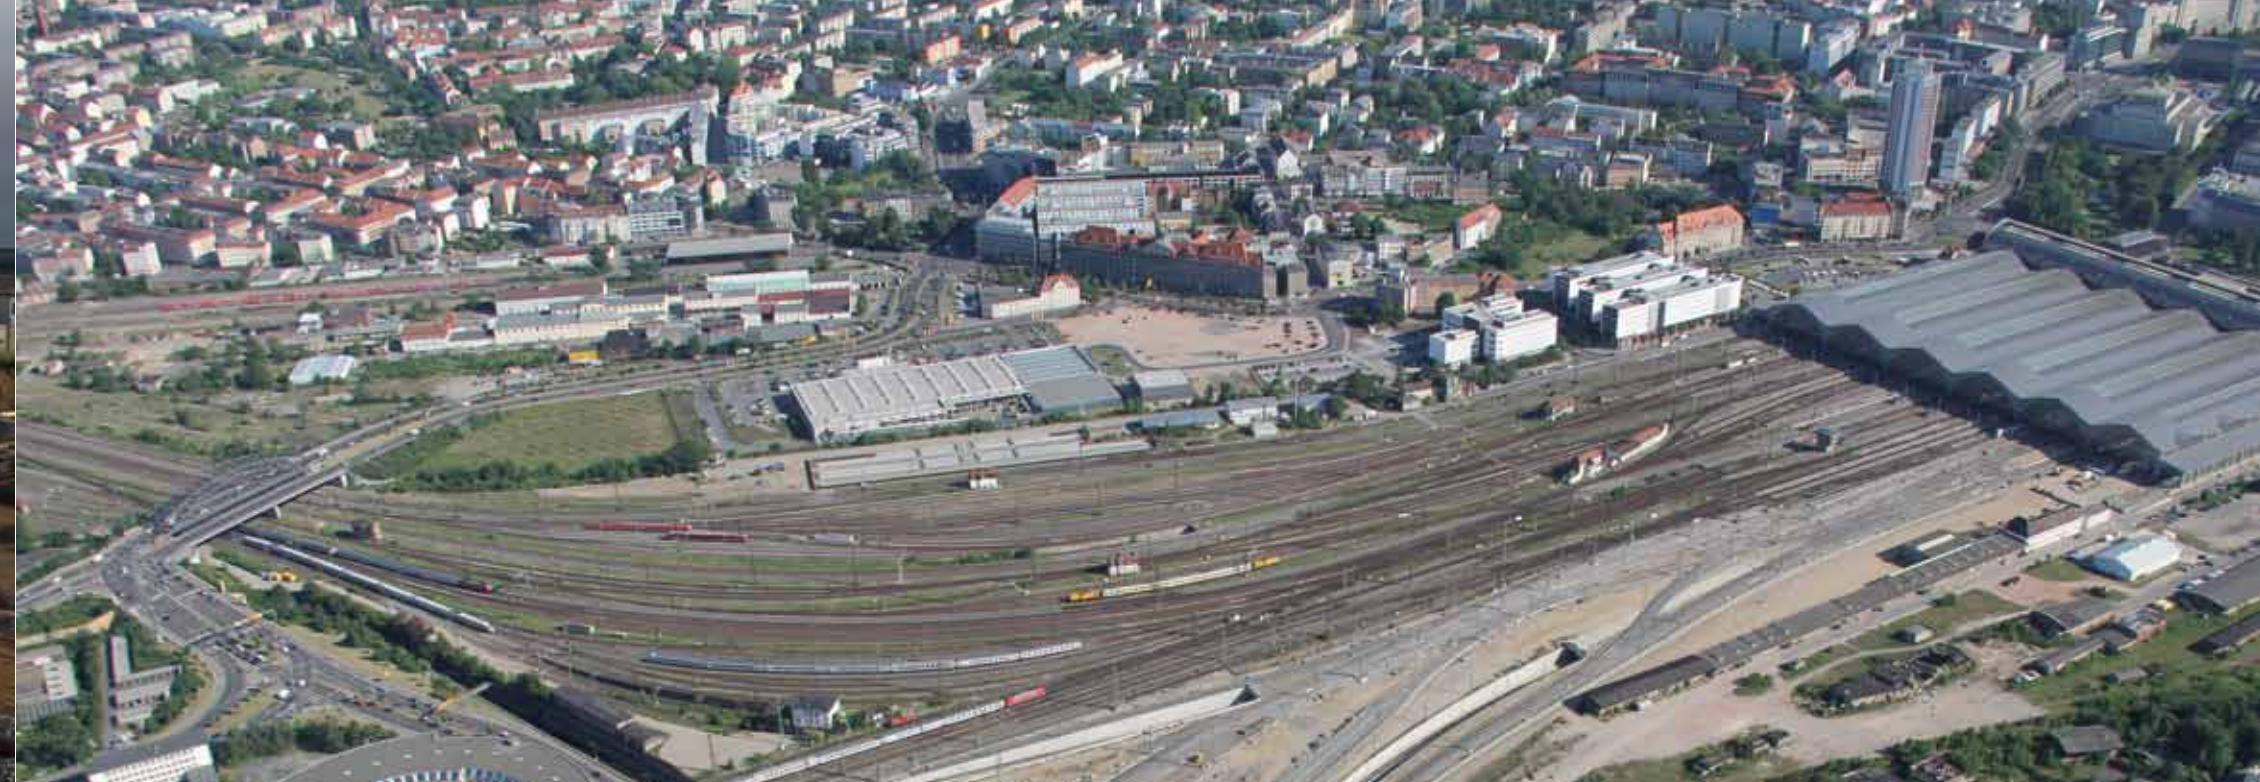
- Um die Gleisanlagen mit Schotter zu versehen, mussten die Güterzüge teilweise auch in den Tunnel ein- und ausfahren.
- Erst im Juli 2013, nachdem die EÜ Berliner Straße fertig gestellt war, konnten die Gleise und Weichen im Westen montiert werden. Hier teilt sich der Streckenverlauf in die Richtungen Leutzsch und Schkeuditz auf.
- Die Anbindung der Strecke nach Halle (Saale) erfolgte dann zwei Monate später. Das alte Verbindungsgleis im Bereich der Theresienstraße (rechts im Bild) auf die Strecke 6367 wurde komplett zurückgebaut. Die Oberleitungsanlagen wurden anschließend umgebaut und dem Endzustand angepasst.
- Die Luftbildaufnahme zeigt das Bahnhofsvorfeld im Mai 2012. Hier ist noch die alte Eisenbahnüberführung über die Berliner Straße zu sehen. Etwa in Bildmitte erkennt man das Ein- und Ausfahrtsbauwerk Nord sowie West und den dazwischen befindlichen Rettungsplatz.

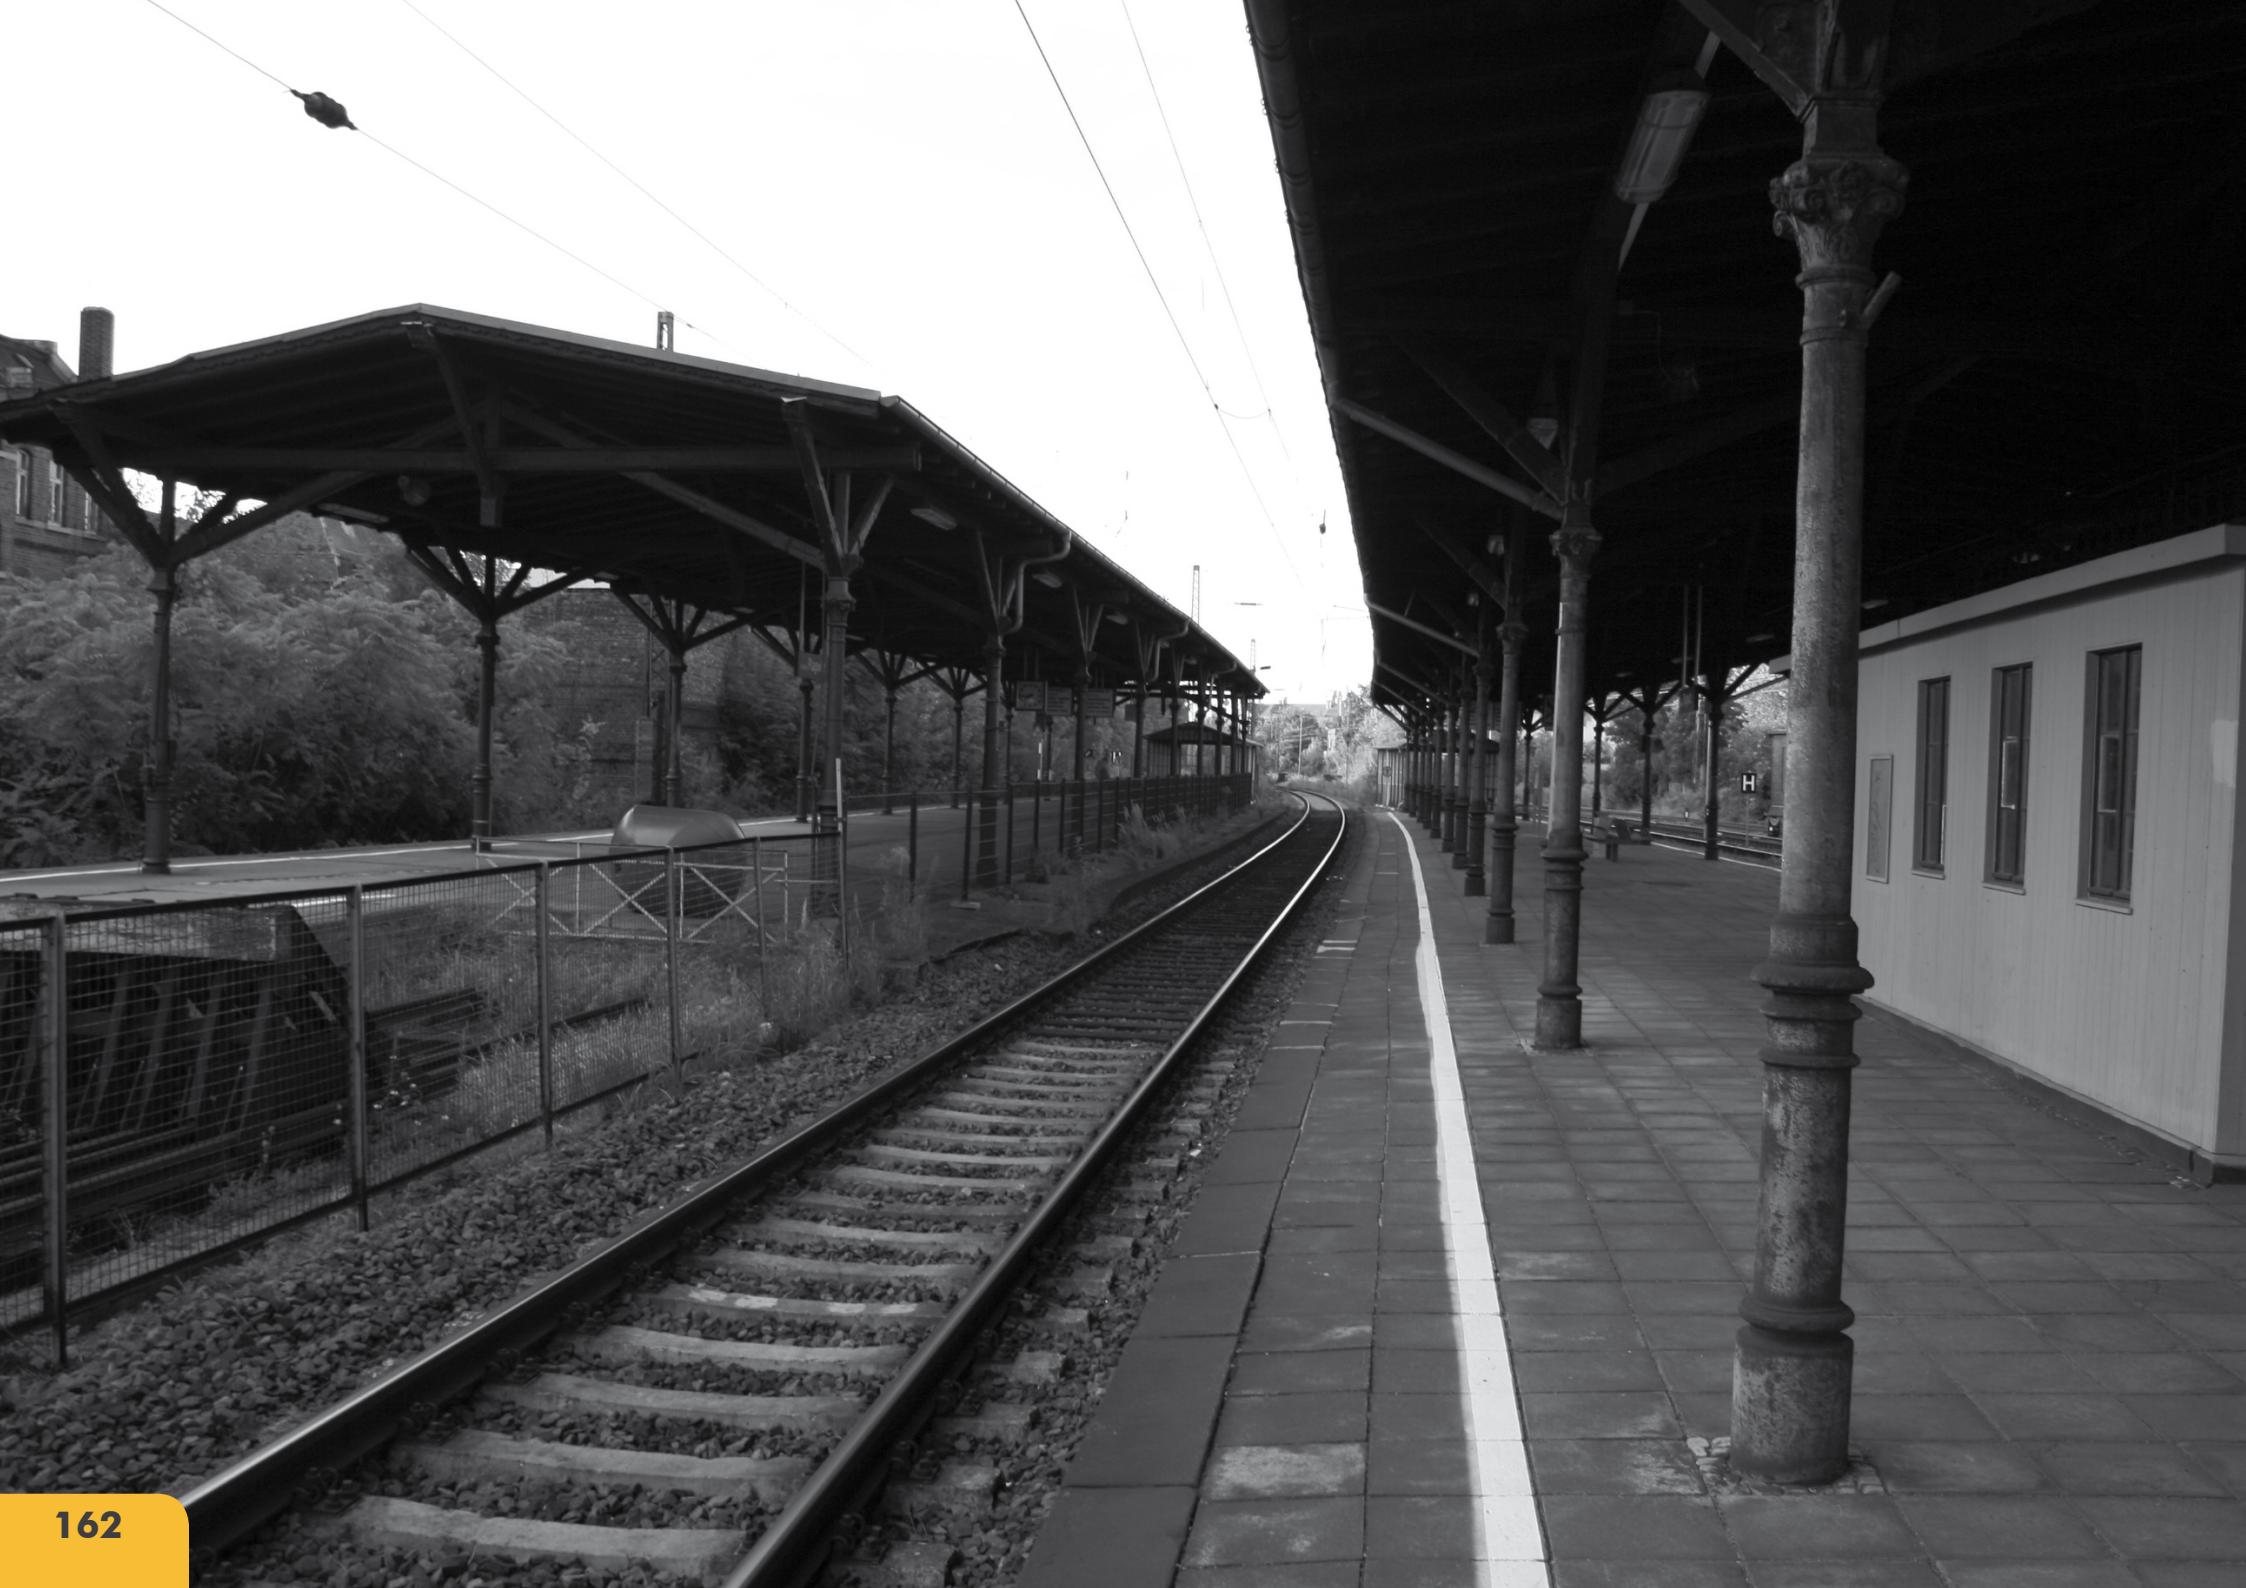
Die neue Station Leipzig Plagwitz wurde nach Norden an die Karl-Heine-Straße verschoben und mit barrierefreien Zugängen ausgestattet. Dabei entstand eine neue Brücke über die Karl-Heine-Straße. Die Station kann später bei Bedarf in westlicher Richtung um ein weiteres Gleis und somit einen Bahnsteig erweitert werden. Dazu wurde in diesem Bereich unter anderem die Schallschutzwand schon an die späteren Gegebenheiten angepasst.

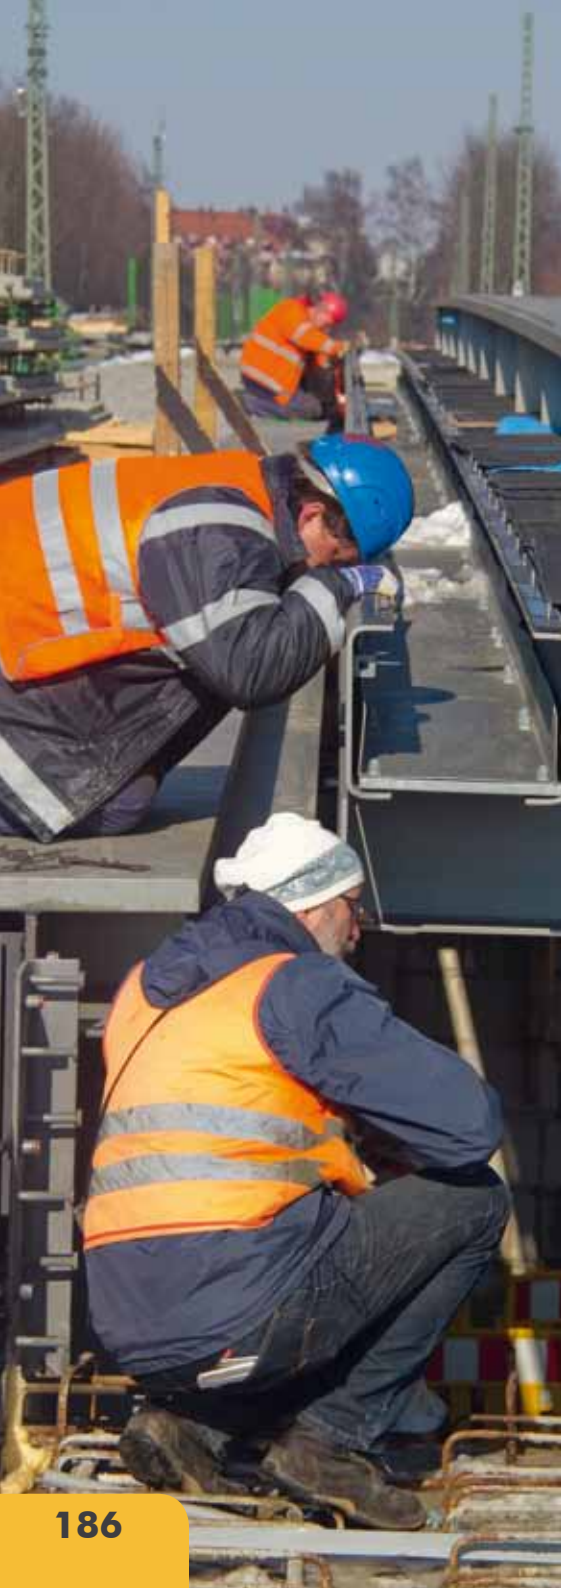
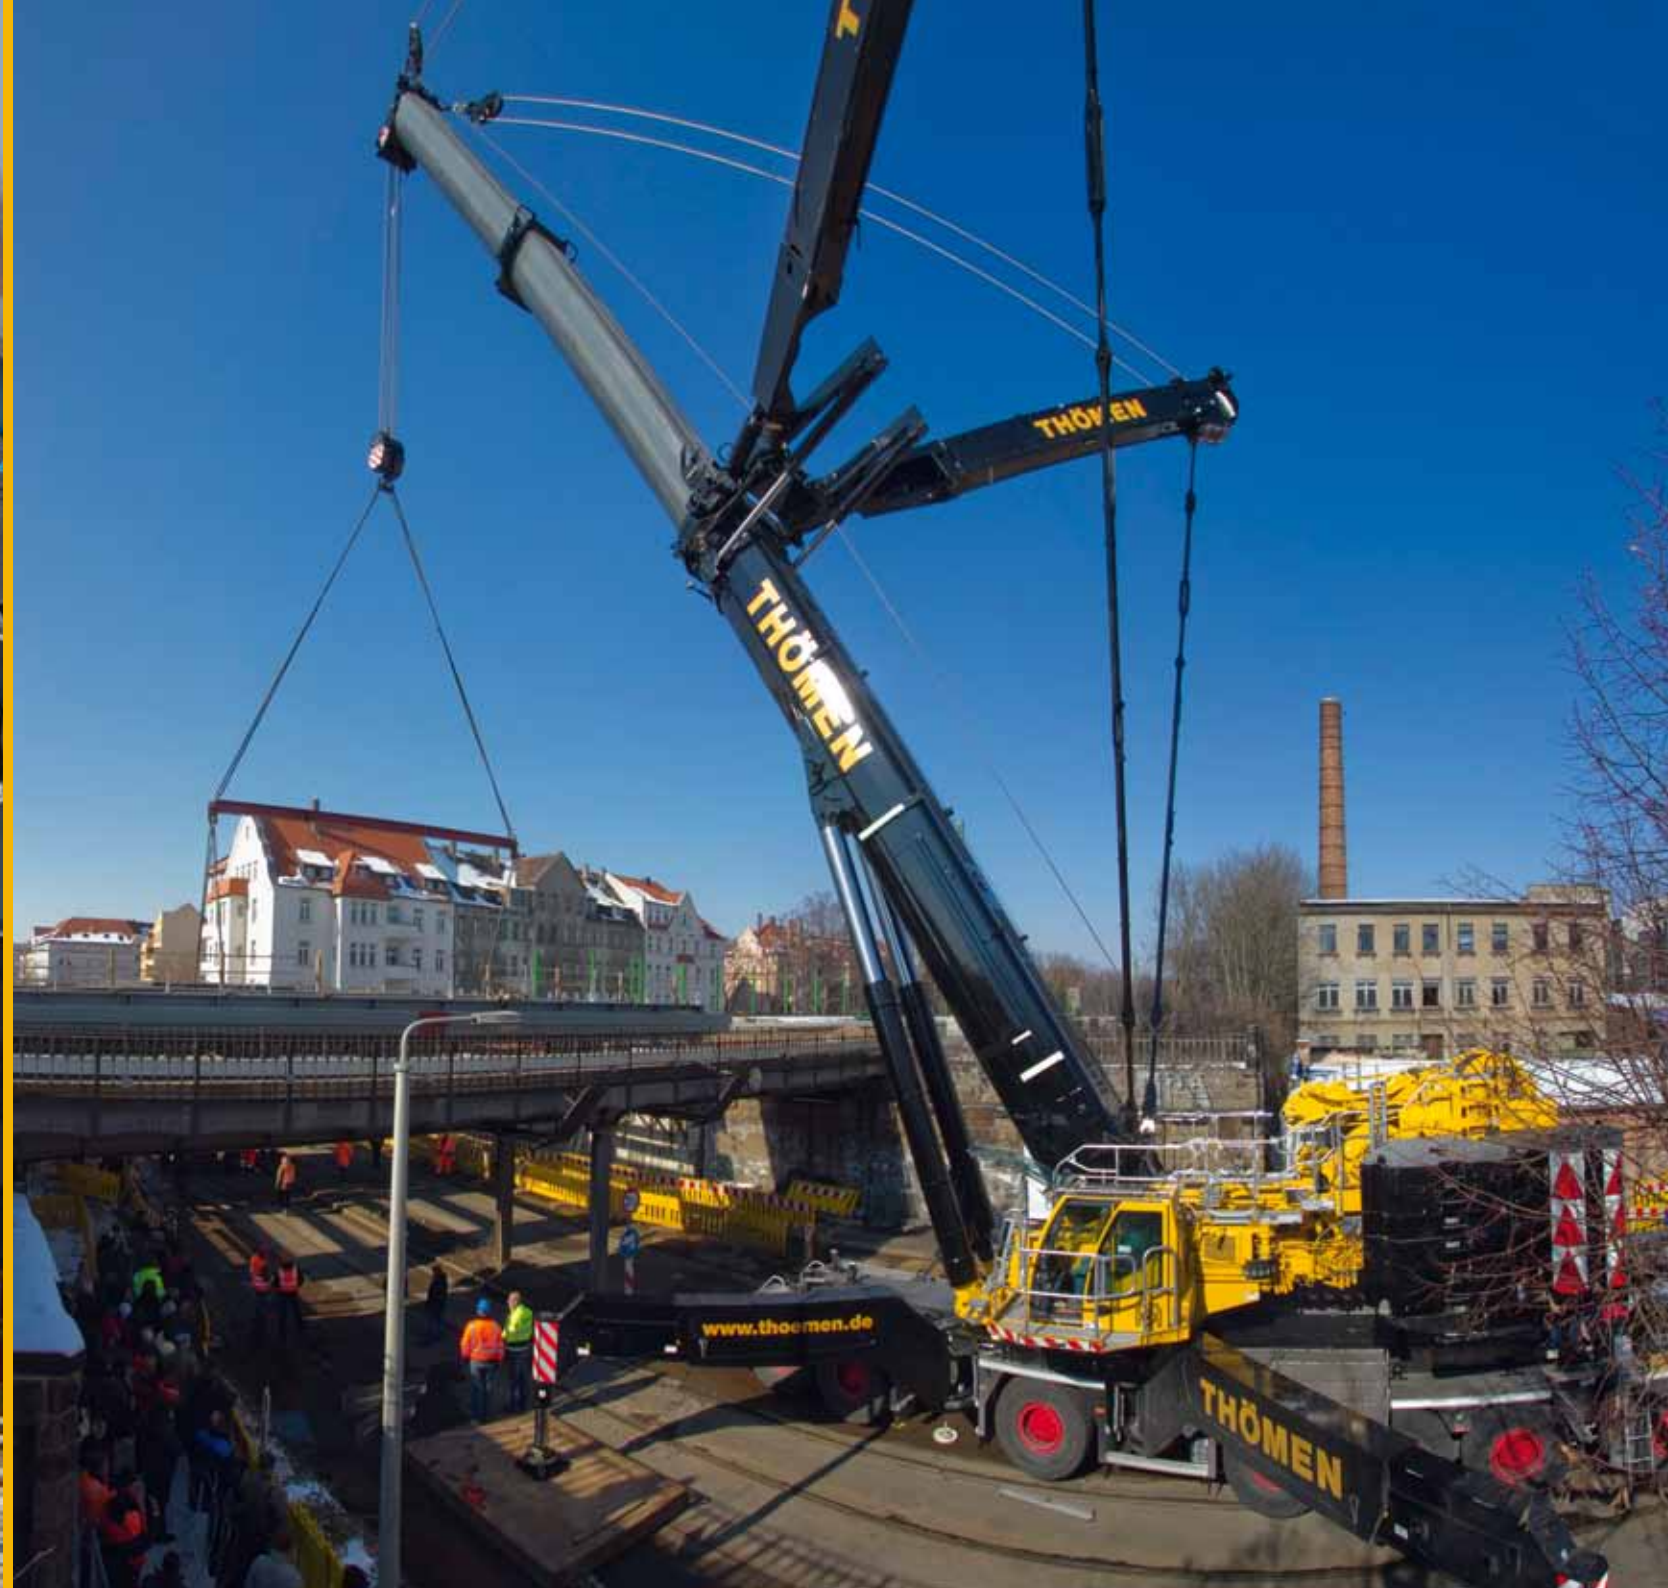
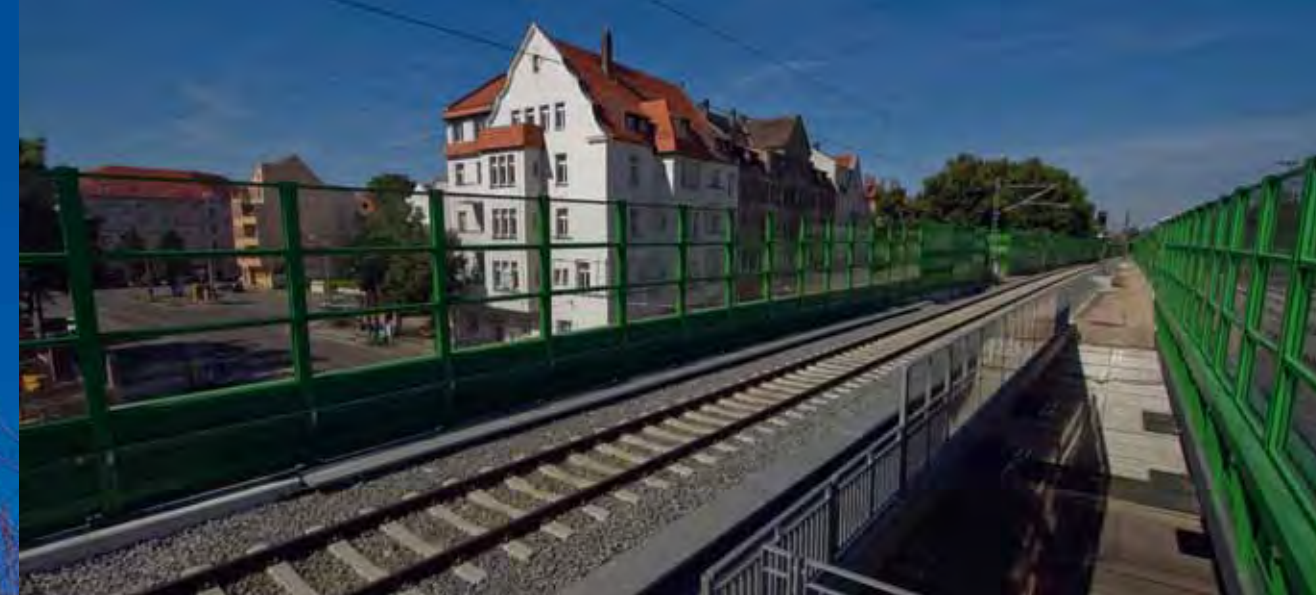
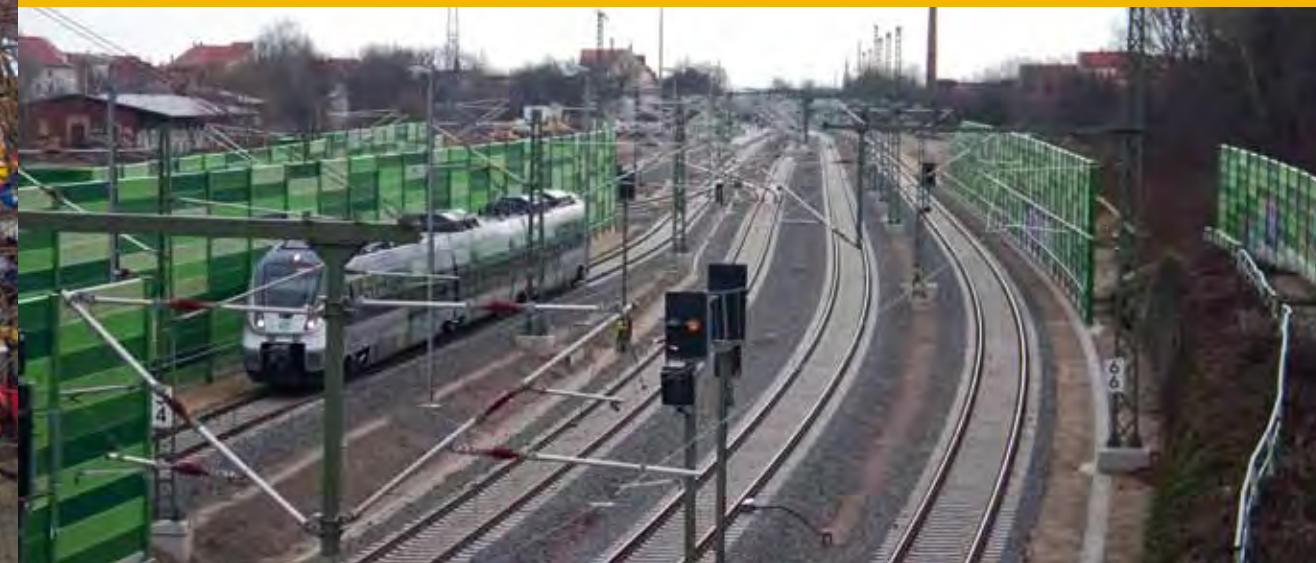
- ◀ Den dritten Stahlverbundüberbau-Einhub führte ein werksneuer 750-t-Kran aus.
- ⬆ Im Bereich der Eisenbahnüberführung sorgen transparente Schallschutzwände für eine geringstmögliche Störung des Brückenbildes.
- ⬇ Auf dem Gelände des ehemaligen Güterbahnhofes Stötteritz mussten besonders intensive Schallschutzmaßnahmen realisiert werden, indem auch zwischen den Gleisen bis zu 6 m hohe Wände errichtet wurden.
- ➡ Die unzähligen Aluminiumelemente fanden ihren Platz zwischen den Stahlträgern der Wände.

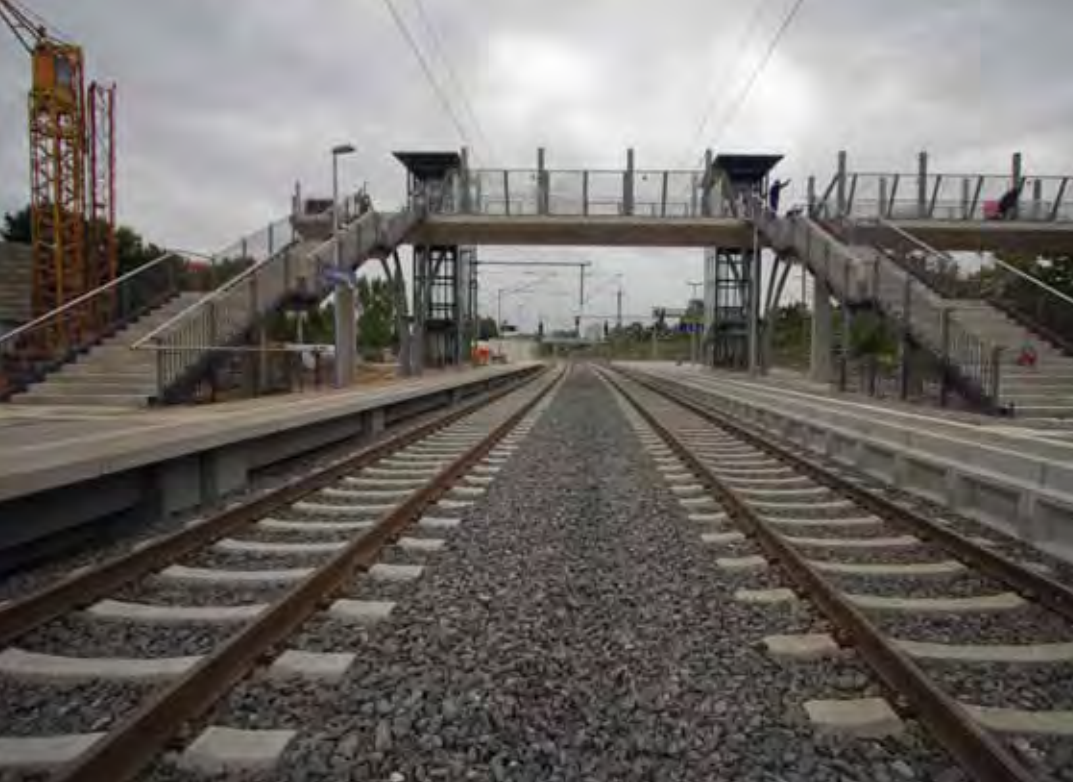
VORHER

Die Bilder zeigen die fertig gestellte Station mit dem sanierten historischen Dach auf Bahnsteig 2 und 3 sowie die neue Fußgängerbücke.
